# RELATÓRIO DE INTERRUPTÃO EM SITUAÇÃO DE EMERGÊNCIA

**EQUATORIAL PIAUÍ**

**11.2022 – EQTL PI**

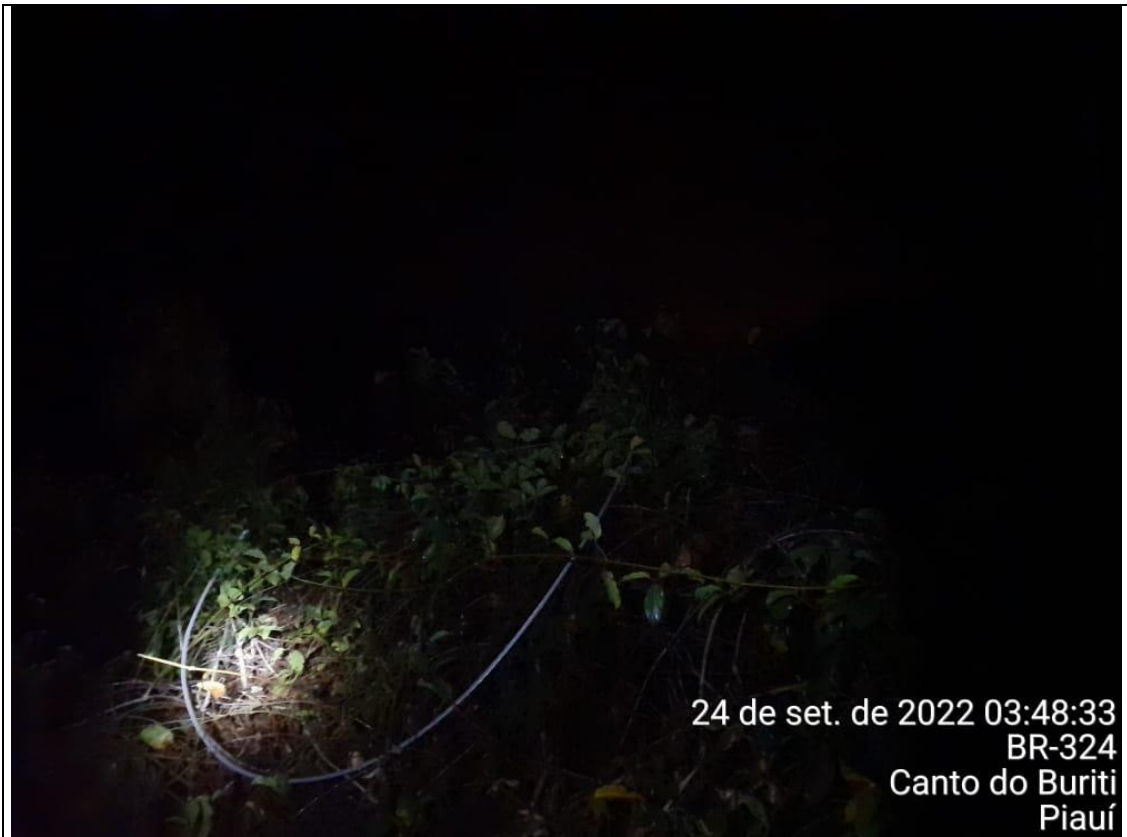
Foto – Cabo de MT partido em Canto do Buriti

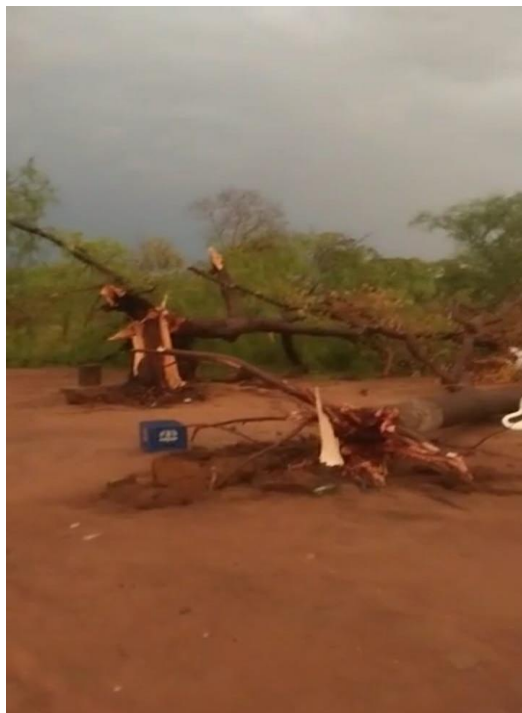
Foto – Vendaval em Uruçuí

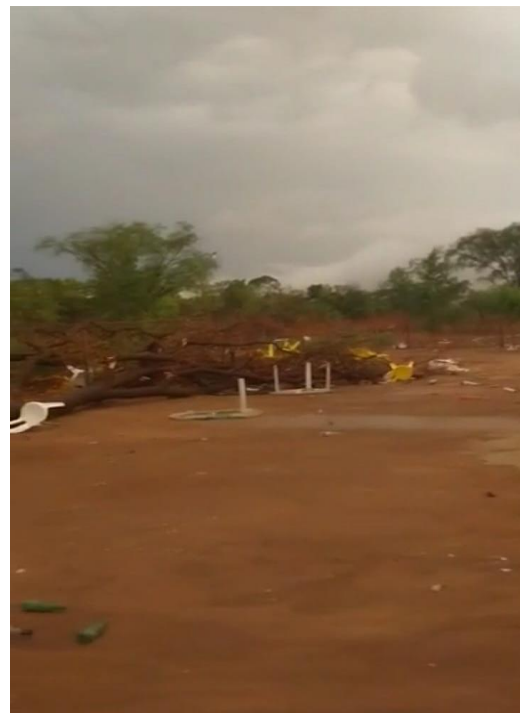
Foto – Vendaval em Uruçuí

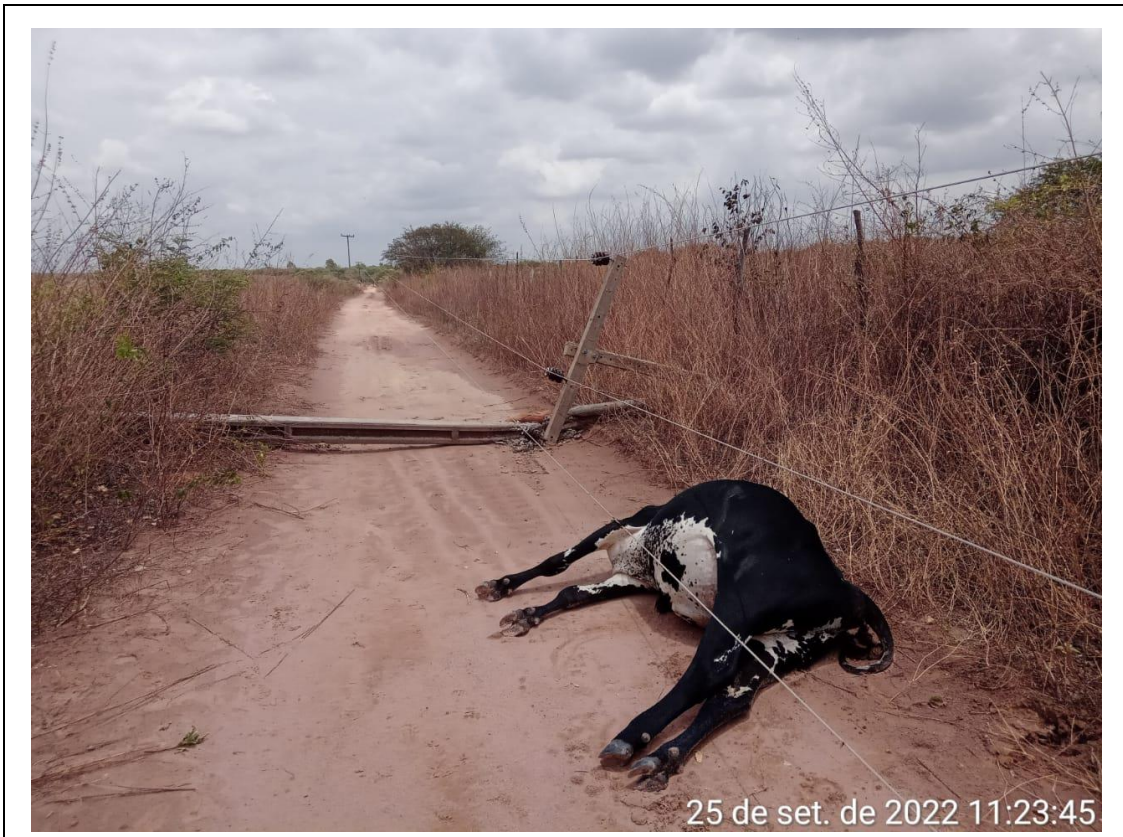
Foto – Poste de MT derrubado pelos fortes ventos – Canto do Buriti

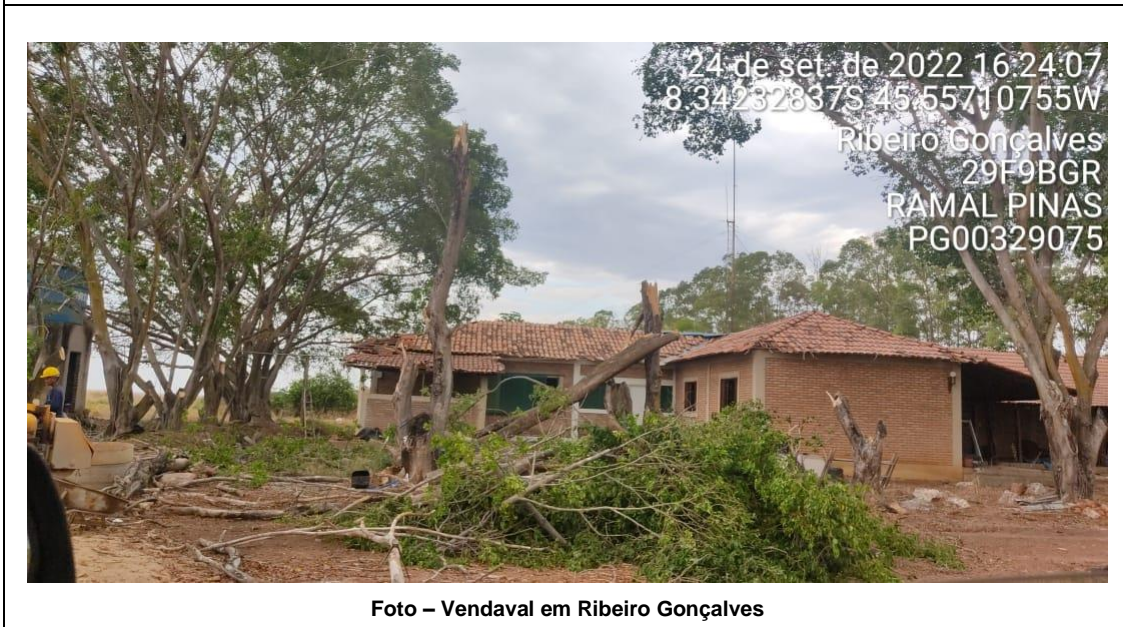
Foto – Vendaval em Ribeiro Gonçalves
