# RELATÓRIO DE INTERRUPÇÃO EM SITUAÇÃO DE EMERGÊNCIA

**EQUATORIAL PIAUÍ**

**Município de Matias Olímpio**

**10.2022 – EQTL PI**

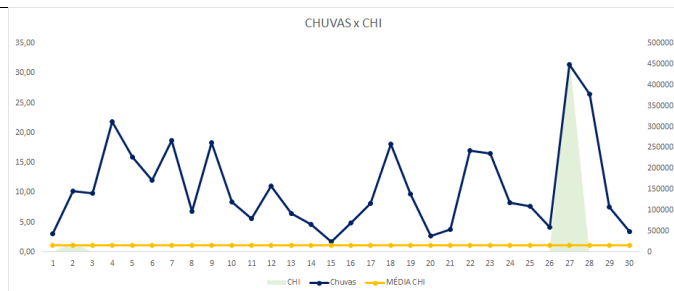
Figura 1 - Gráfico de CHI para o mês de março em Matias Olímpio

Em consonância com estes fatos, notou-se para o município de Matias Olímpio o comportamento do CHI acima do limite, ao longo do período a ser expurgado (Figura 4), o que corrobora com a situação excepcional que acometeu essa região.

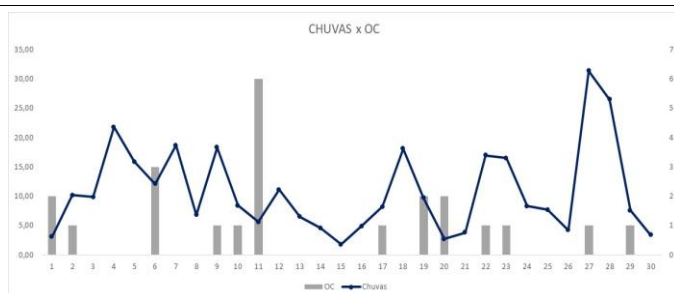
Figura 2 - Volume de ocorrências para o mês de março em Matias Olímpio

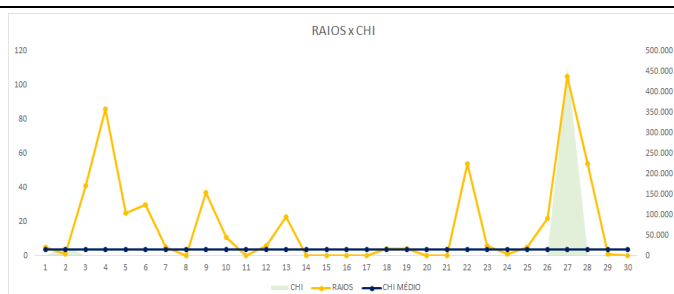
Figura 3 - Gráfico de raios para o mês de março em Matias Olímpio

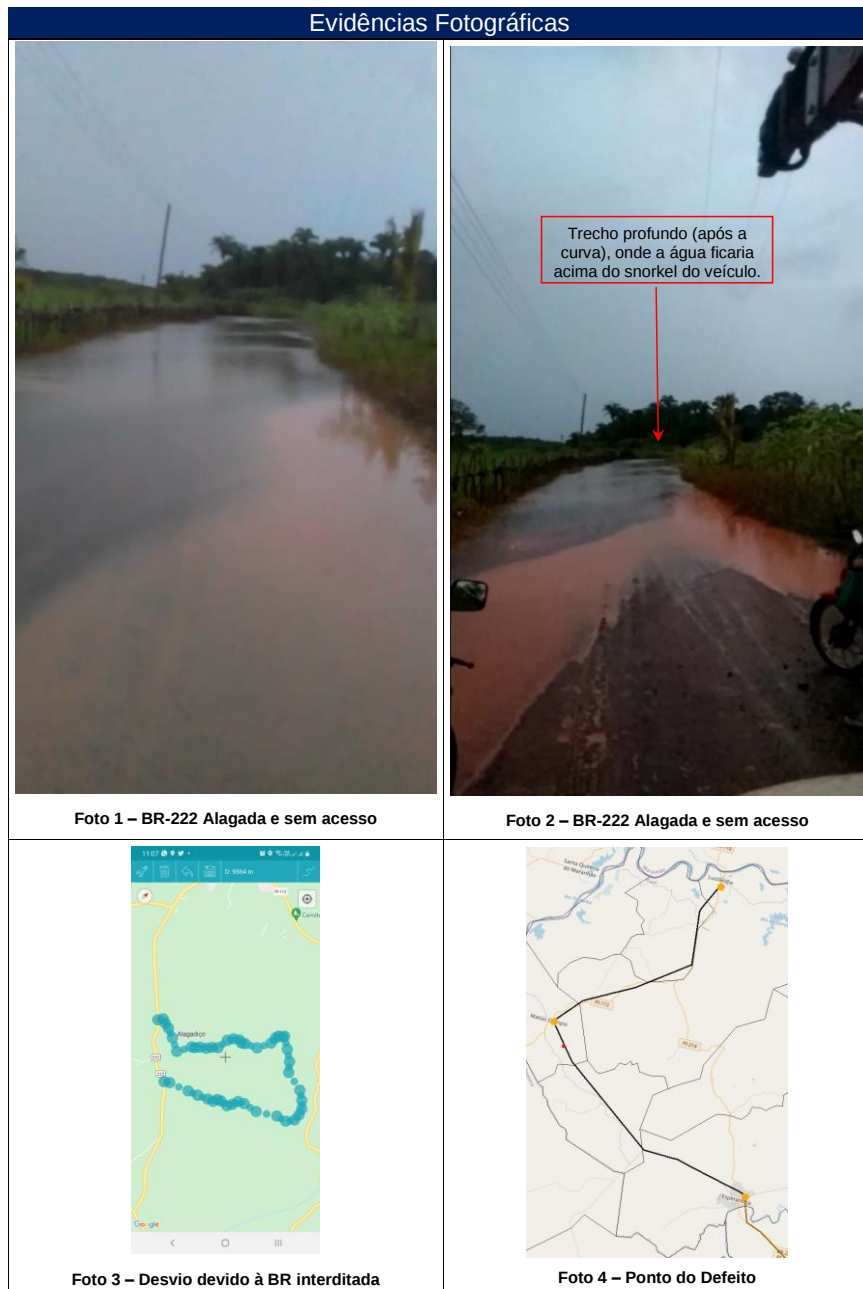
**Anexo I – Fotografias: Falta de acesso, Isolador Danificado, Isolador Trocado**

Este fato, ainda que diante do empenho da distribuidora para prestação do devido atendimento, resultou na majoração dos tempos de atendimento, decorrente da limitação de acesso em razão das inundações e dos danos estruturais nas estradas que ligam os municípios, tendo como principal acesso ao circuito a BR-222, onde um trecho ficou intrafegável por razão de alagamento.

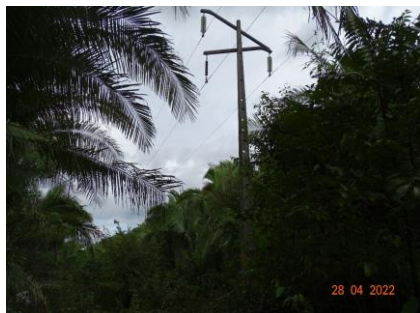
O dano ao sistema elétrico de distribuição decorrente destes eventos climáticos cujos impactos, relevantes para os municípios de Matias Olímpio e Luzilândia, foi um isolador danificado por descarga atmosférica, na Fase C da Estrutura 38/4 da LT ETA-MTO-02M2, causando interrupção de blocos de clientes que somaram 40.664 unidades consumidoras.

Foto 5 – Isolador Substituído

Ações foram tomadas a fim de minimizar o impacto das interrupções do fornecimento de energia elétrica, e substituir o isolador, promovendo assim o restabelecimento do fornecimento o mais rápido e eficiente possível.

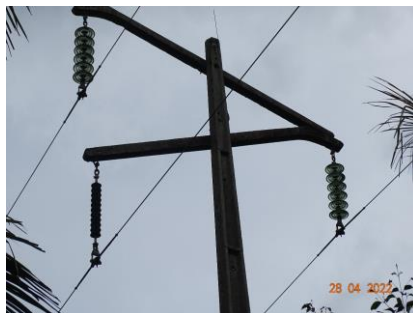
Foto 6 – Isolador Substituído
