RELATÓRIO DE INTERRUÇÃO EM SITUAÇÃO DE EMERGÊNCIA

EQUATORIAL PIAUÍ

Município de Curimatá

07.2022 – EQTL PI

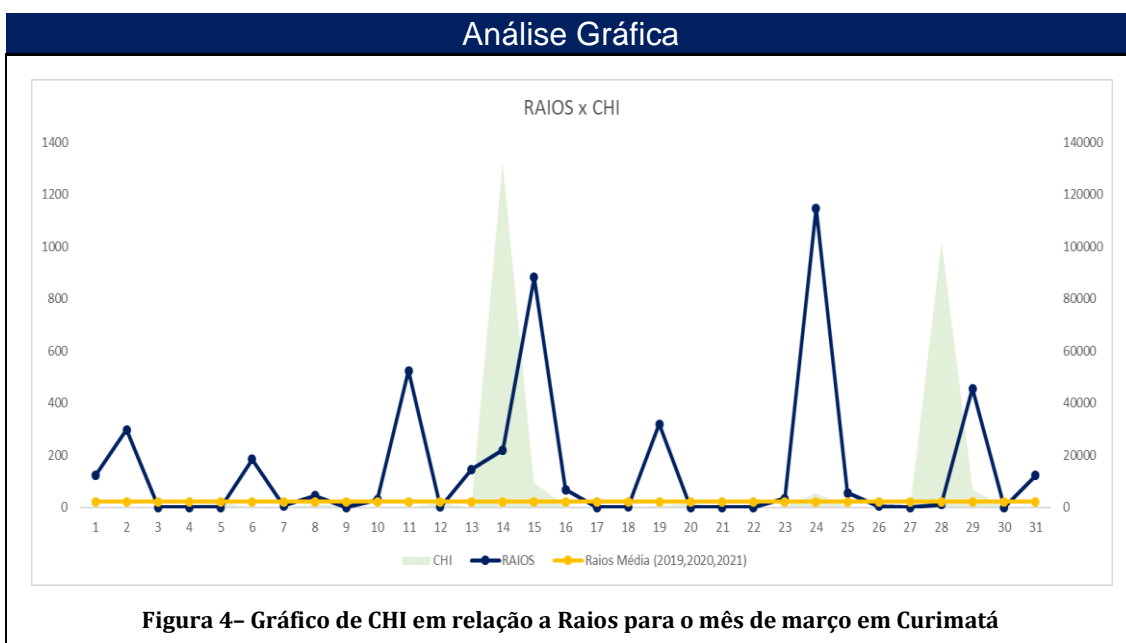
A atipicidade desse episódio poderá ser verificada nas análises gráficas apresentadas abaixo, no qual, nota-se um pico de precipitações a partir do dia 14 de março, quando comparado ao comportamento histórico dos últimos 3 anos. É sabido que esse episódio tem efeito prolongado por dias após os temporais, refletidos, principalmente, na dificuldade de acesso às regiões atingidas pelos alagamentos.

Da Figura 4, acima, construídas com base em relatórios da Climatempo¹, notamos a conhecida relação entre o aumento de descargas atmosféricas e de

ocorrências. Verifica-se que próximo da segunda metade do mês de março, a partir do dia 14 de março, a Equatorial Piauí lidou com uma elevada incidência de raios, cujas consequências foram sentidas ao longo do mês. Além disso pode-se notar uma intensidade de descargas atmosféricas muito elevada em dias específicos quando comparadas com as médias históricas para o município. Diante da concentração de chuvas em determinados dias do mês de março, tem-se impactos que perduram por alguns dias, decorrentes dos danos ao sistema.

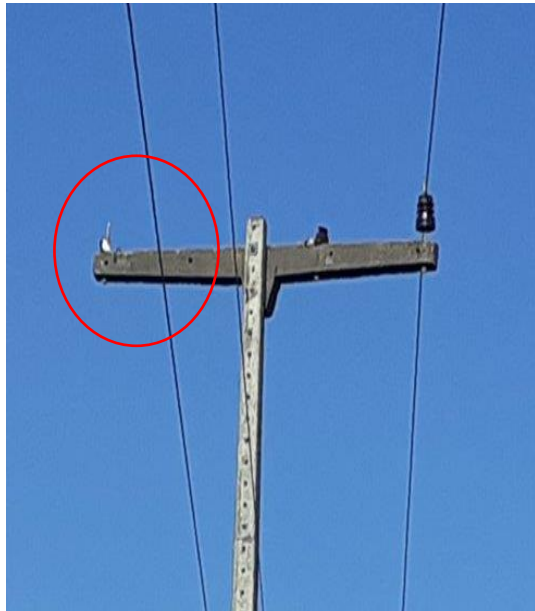
Foto – Isolador danificado por descarga atmosférica

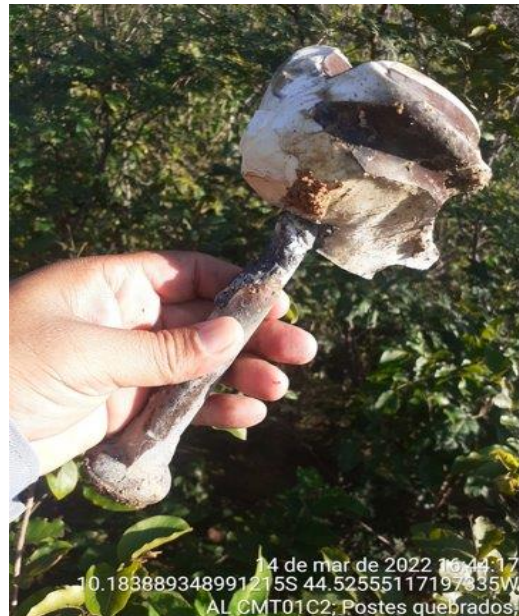
Foto – Isolador danificado por descarga atmosférica

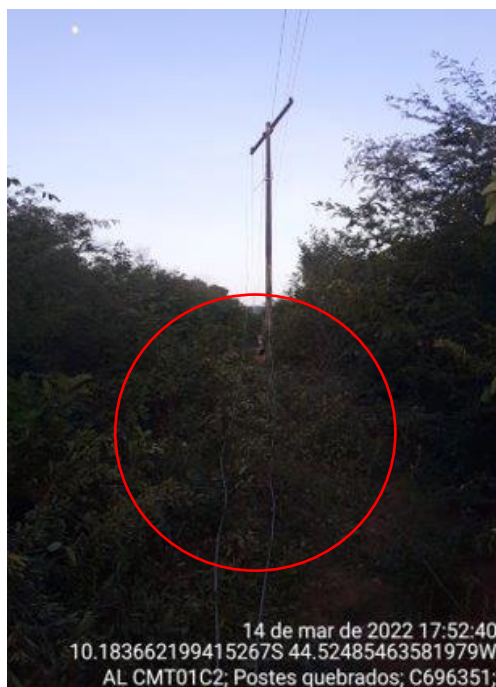
Foto – Cabo partido e isolador danificado

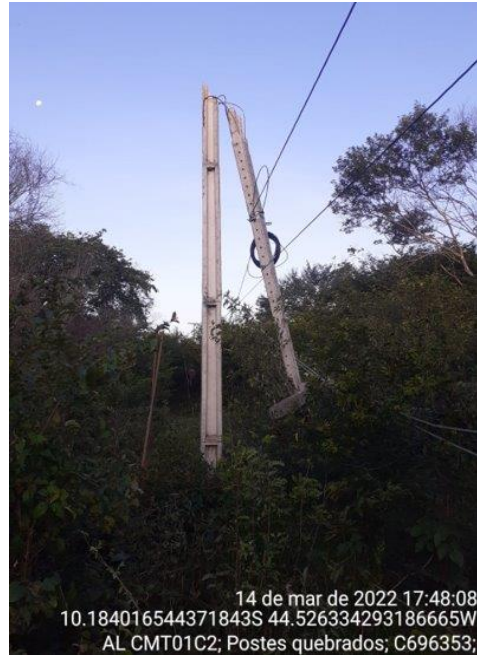
Foto – Poste danificado

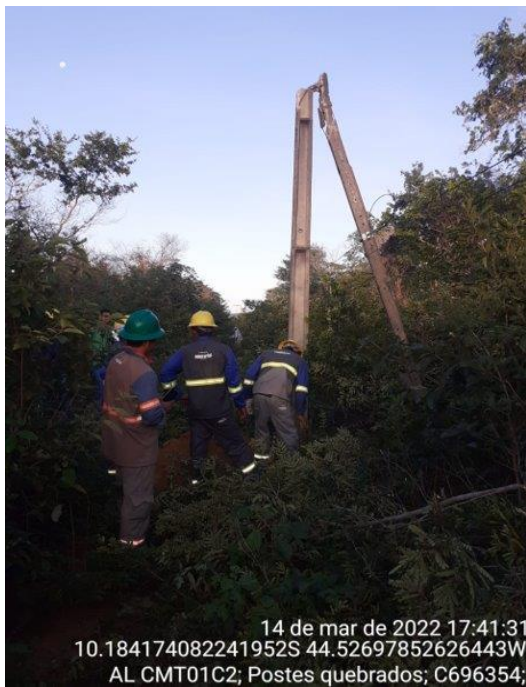
Foto – Poste danificado.

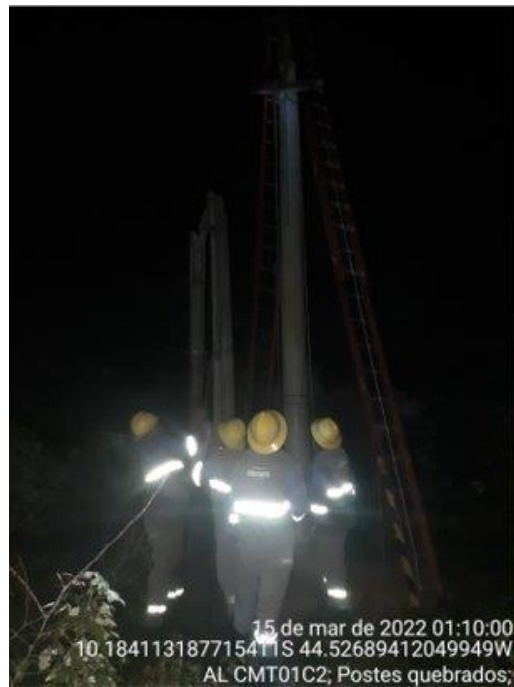
Foto – Poste danificado.
