RELATÓRIO DE INTERRUÇÃO EM SITUAÇÃO DE EMERGÊNCIA

EQUATORIAL PIAUÍ

Município São Pedro do Piauí

08.2022 – EQTL PI

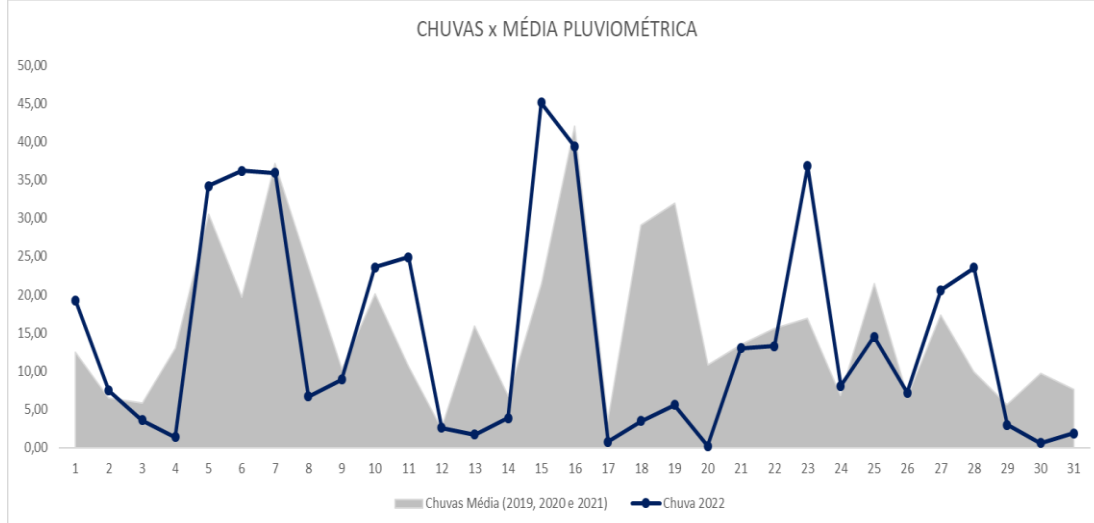
Figura 3 - Gráfico comparativo da média histórica de chuvas com o ocorrido em 2022

A atipicidade desse episódio poderá ser verificada na análises gráficas, abaixo citadas, no qual, nota-se um pico de precipitações a partir do dia 05 de março, quando comparado ao comportamento histórico dos últimos 3 anos. É sabido que esse episódio tem efeito prolongado por dias após os temporais, refletidos, principalmente, na dificuldade de acesso às regiões atingidas pelos alagamentos.

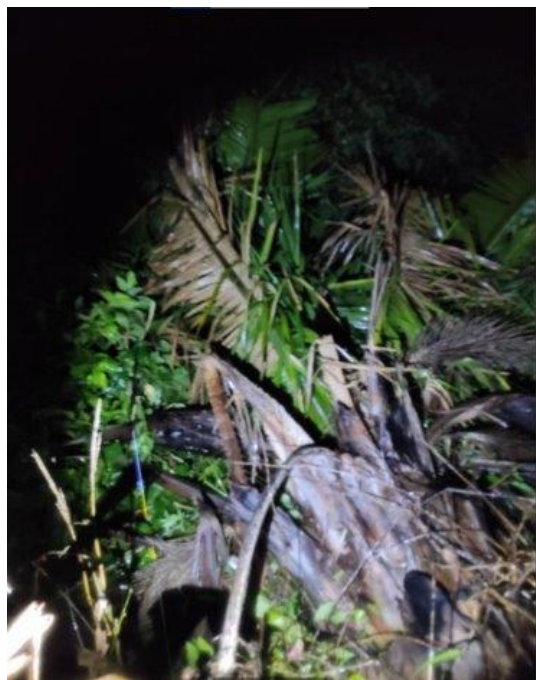
Foto – Cabo partido causada por arvore na rede em decorrências as fortes chuvas.

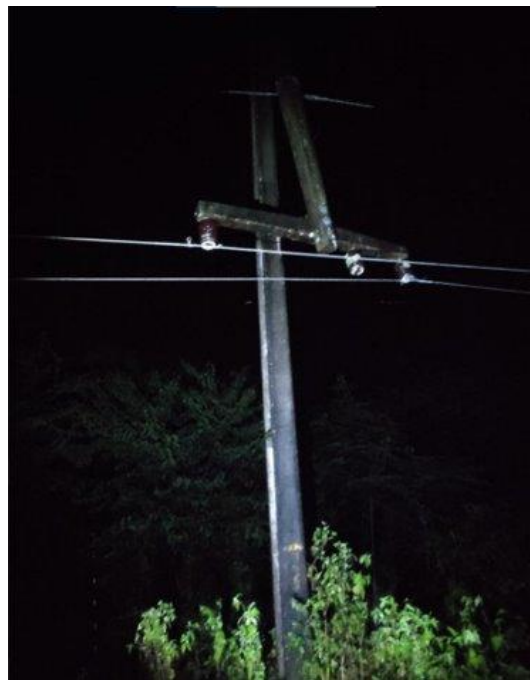
Foto – poste danificado causado por rompimento de cabo a partir de arvore na rede em decorrências as fortes chuvas.

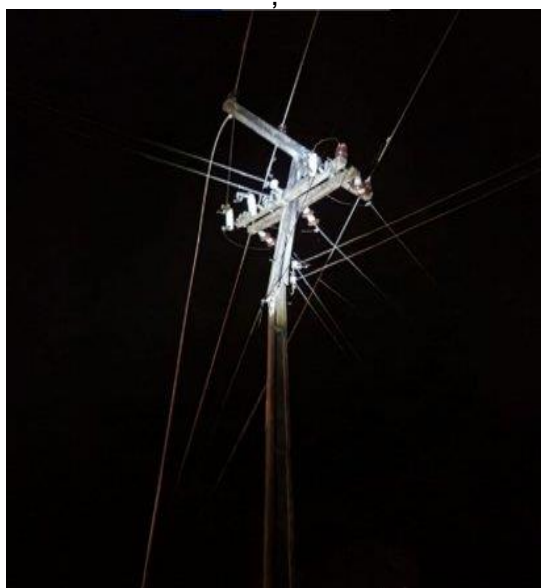
Foto – poste danificado causado por rompimento de cabo a partir de arvore na rede em decorrências as fortes chuvas.

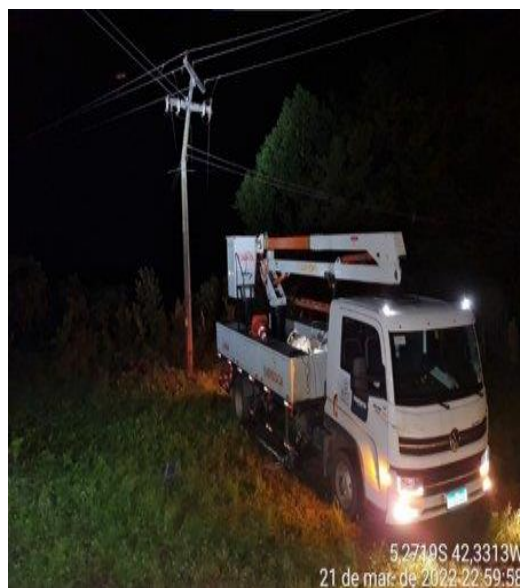
Foto – poste danificado causado por rompimento de cabo a partir de arvore na rede em decorrências as fortes chuvas.

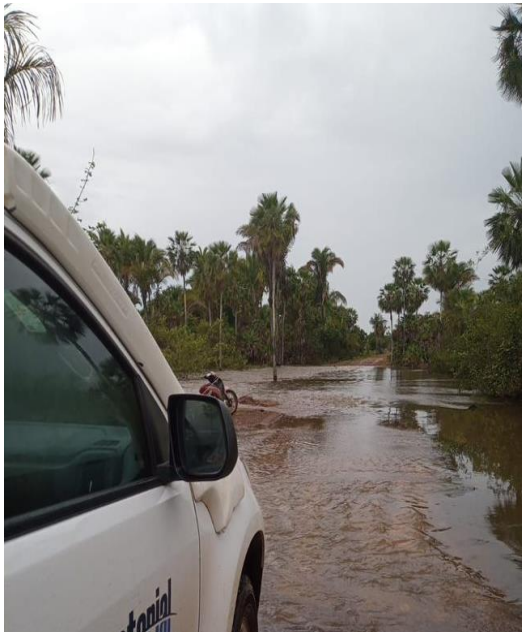
Foto – Acesso dificultado devido chuvas.

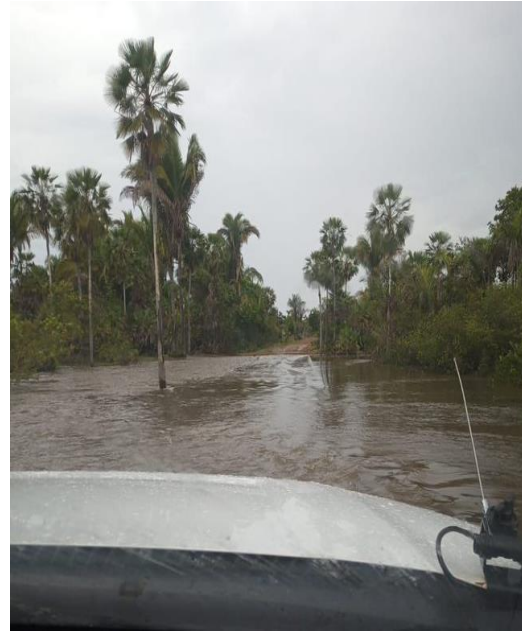
Foto – Acesso dificultado devido chuvas.
