RELATÓRIO DE INTERRUÇÃO EM SITUAÇÃO DE EMERGÊNCIA

EQUATORIAL PIAUÍ

Município de Teresina

09.2022 – EQTL PI

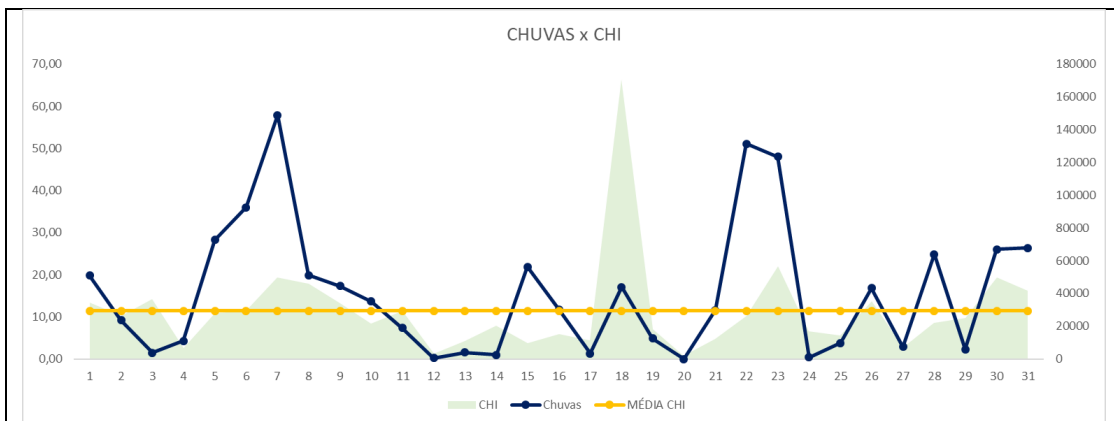
Figura 3 – Gráfico de CHI para o mês de março em Teresina

Em consonância com estes fatos, nota-se para o evento em específico um comportamento do CHI muito acima da média registrada ao longo do mês (nas análises gráficas), o que corrobora com a situação excepcional que acometeu essa região.

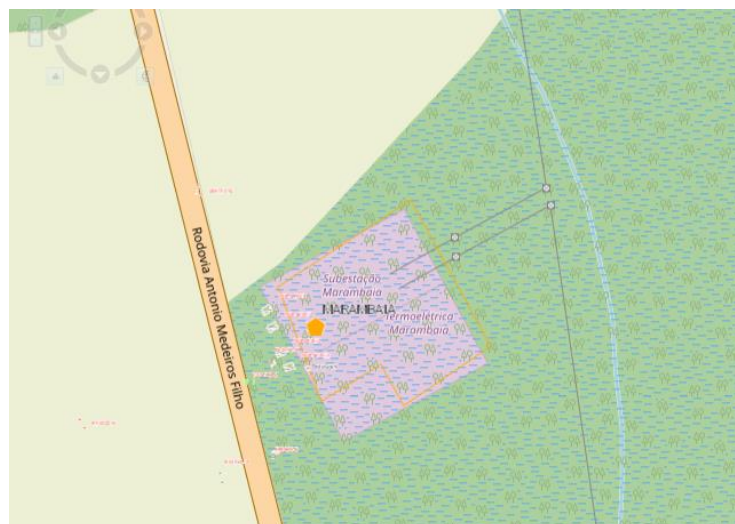
Figura 2 - Subestação atingida: MBA

Conforme a Figura 4 a seguir, podemos notar a incidência de descargas atmosféricas no dia 18, exatamente na região da subestação de Marambaia Figura 5. Essas condições em conjunto com as chuvas, além de impossibilitar os trabalhos das equipes de campo, geraram os danos supracitados ao sistema elétrico e conseqüentemente interrupções do fornecimento.

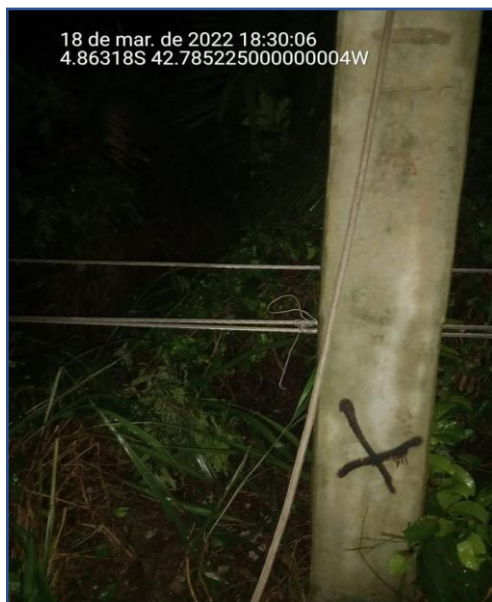
Foto – Danos causados pelas chuvas.

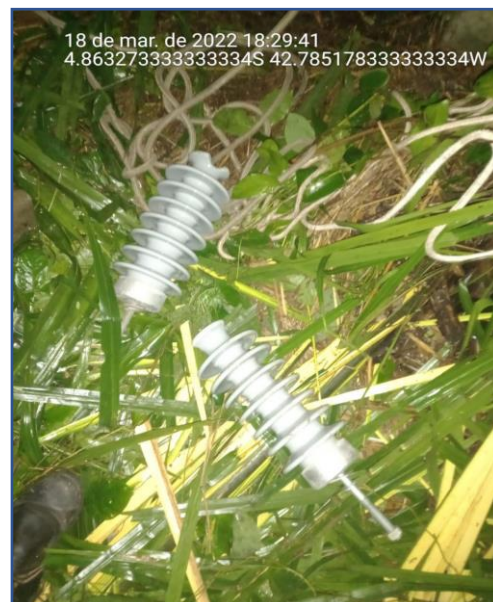
Foto – Isoladores danificados pela vegetação.

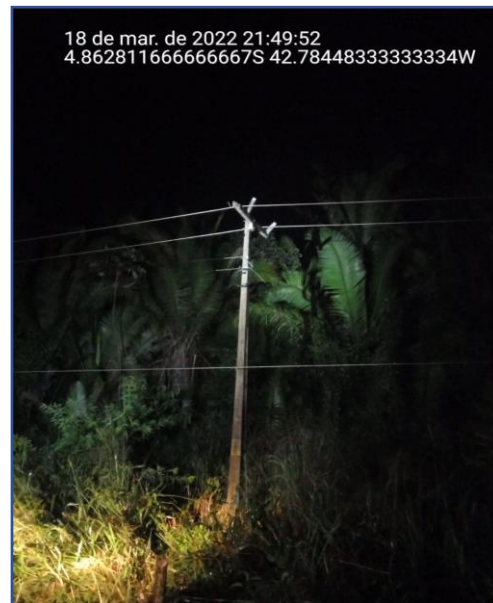
Foto – Danos causados pelas chuvas.

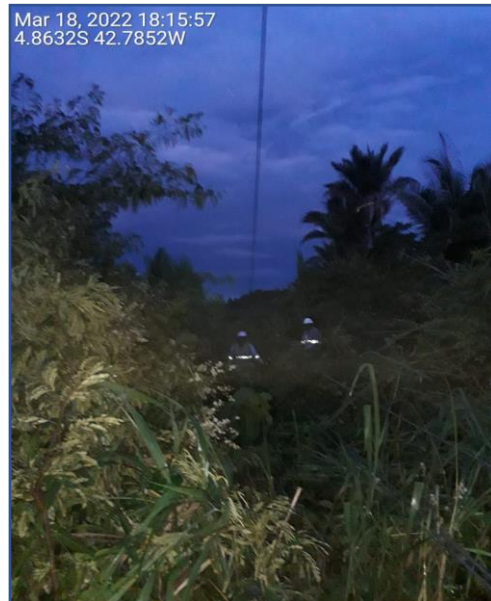
Foto – Estragos causados pelas chuvas.
