# **RELATÓRIO DE INTERRUPÇÃO EM SITUAÇÃO DE EMERGÊNCIA**

**EQUATORIAL PIAUÍ**

**13.2022 – EQTL PI**

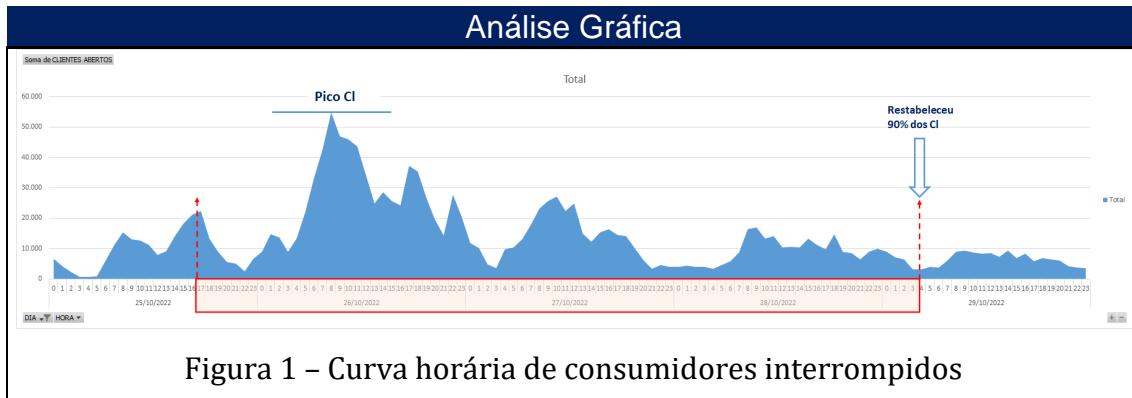
Como pode ser observado na Figura 1, o evento iniciou no dia 25/10/2022, às 17h00 e se agravou até atingir o pico de consumidores interrompidos, às 8h00 do dia 26/10/2022. No início do dia seguinte, 27/10/2022, é possível visualizar uma temporária redução, no entanto logo em seguida percebe-se outra elevação, seguida de mais uma breve queda, ocorrida às 21h00. Após algumas horas, mais precisamente às 5h00 do dia seguinte, 28/10/2022, há um novo aumento nas ocorrências. No horário de 23h00 do mesmo dia, inicia uma gradativa redução até que no horário de 4h00 do dia 29/10/2022, é evidenciado o fim do evento, segundo o critério adotado de restabelecimento de 90% dos clientes interrompidos desde o início do evento.

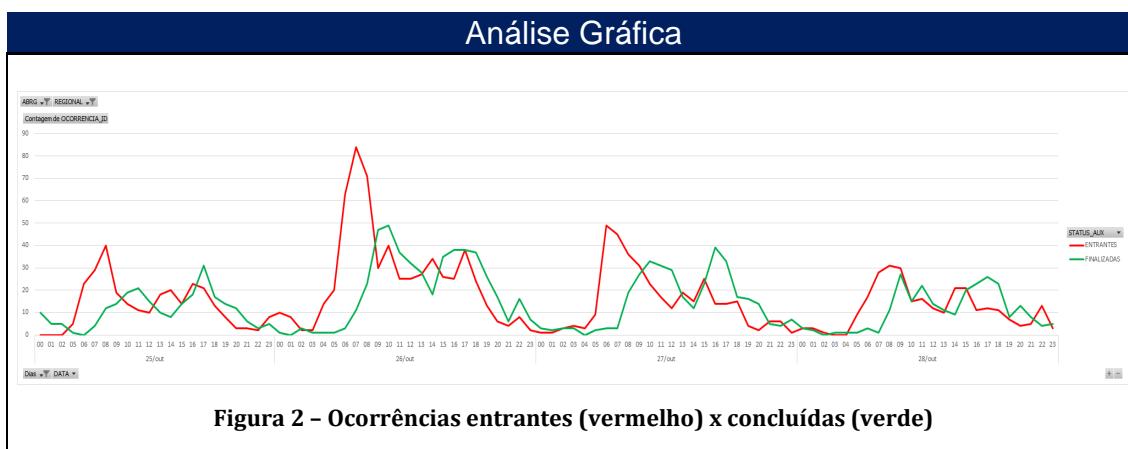
Além disso, é possível notar pela Figura 2 abaixo que mesmo dada a situação climática de alta intensidade as equipes de atendimento continuaram, na medida do possível, realizando as devidas manutenções. Percebe-se, inclusive, uma curva com elevações nas conclusões de ocorrências coletivas conforme o passar dos dias, acontecimento bastante evidente tanto no primeiro quanto no segundo dia de evento, justificado pela mobilização de equipes adicionais, advindas de outros processos que deram suporte apesar do cenário de dificuldade.

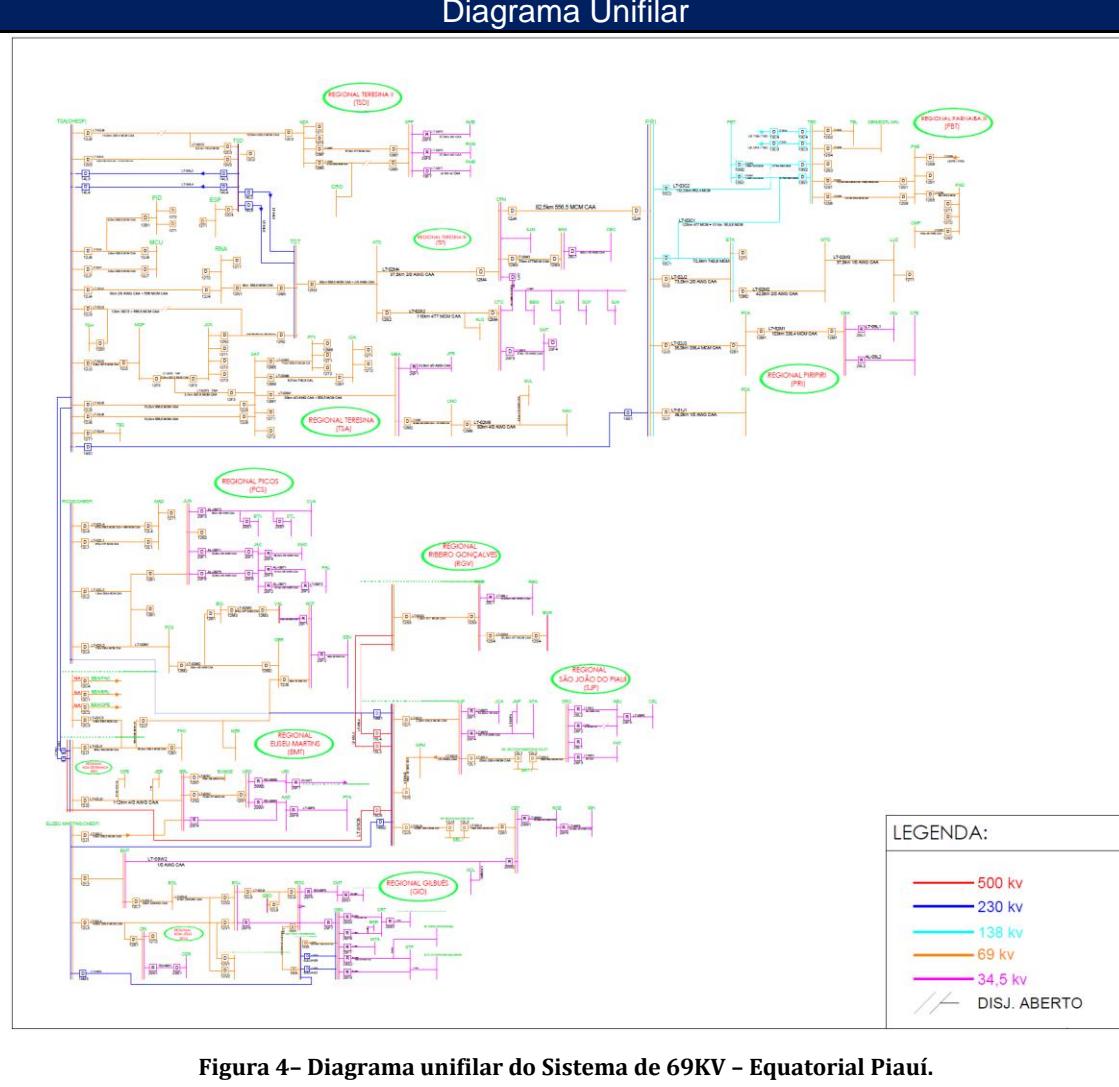
Figura 4- Diagrama unifilar do Sistema de 69KV - Equatorial Piauí.

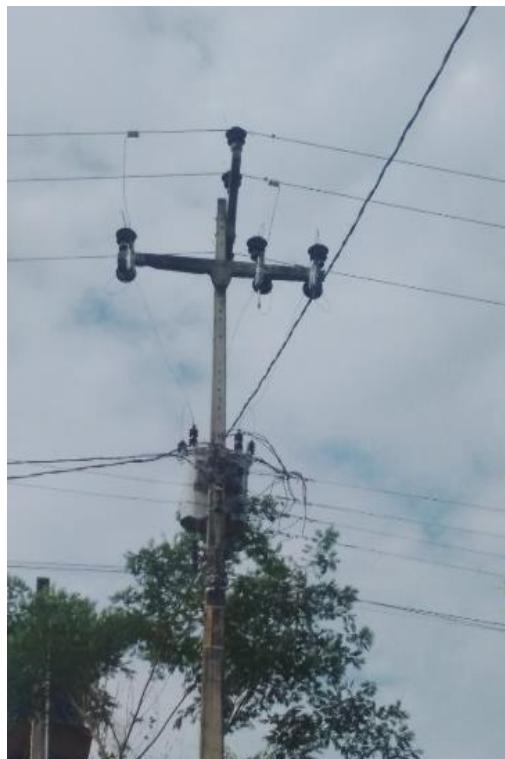
Foto – Vegetação na Rede

Estruturas da rede elétrica que porventura acabaram danificadas pelo evento climático foram substituídas pelas equipes de atendimento emergencial e de manutenção. Por fim, visando sempre a segurança, todos os trabalhos realizados dentro desse contexto envolveram a conscientização da comunidade sobre os riscos associados à eletricidade.

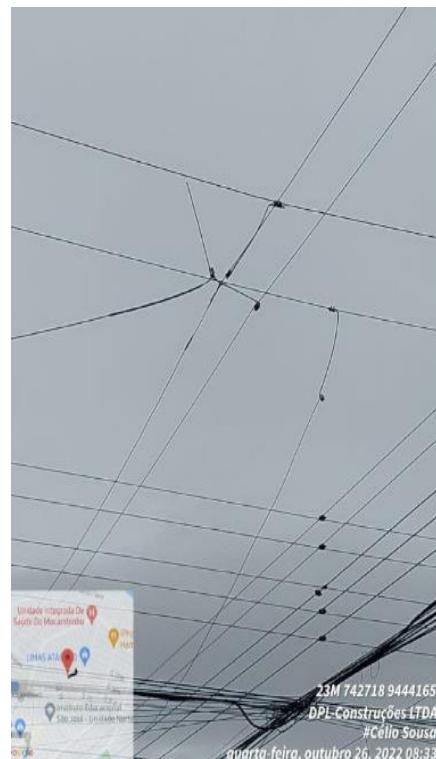
Foto – FLY de MT Partido

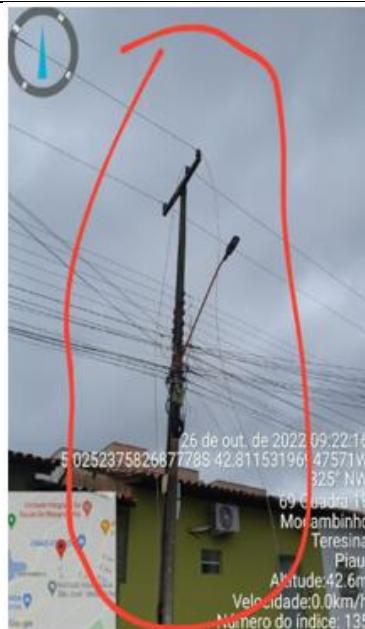
Foto – Rede de MT Partida / Rede de MT Trançada

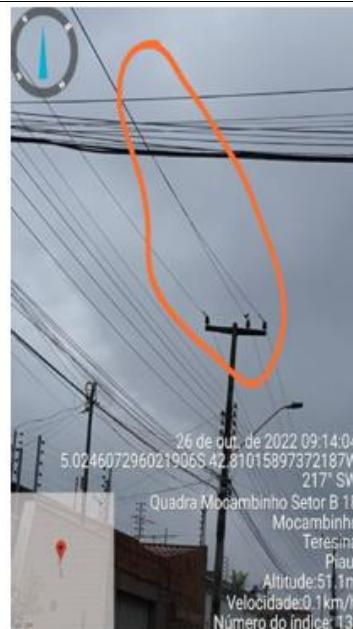
Foto – Rede de MT Partida / Rede de MT Trançada

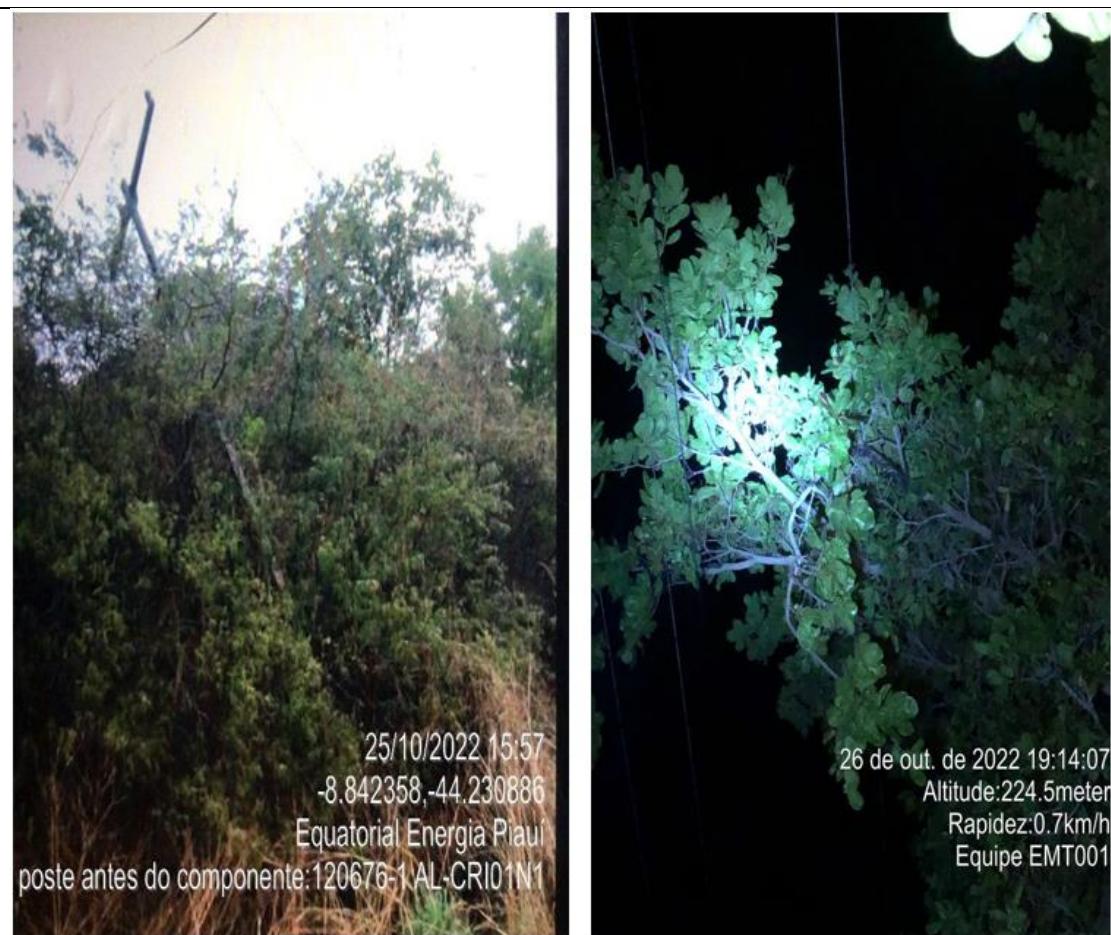
Foto – Poste Quebrado / Vegetação na Rede

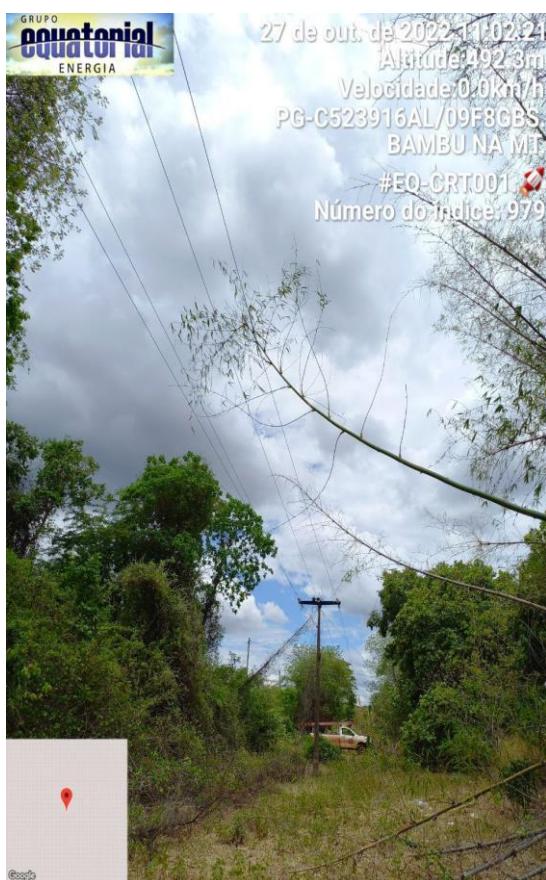
Foto – Vegetação sobre a Rede

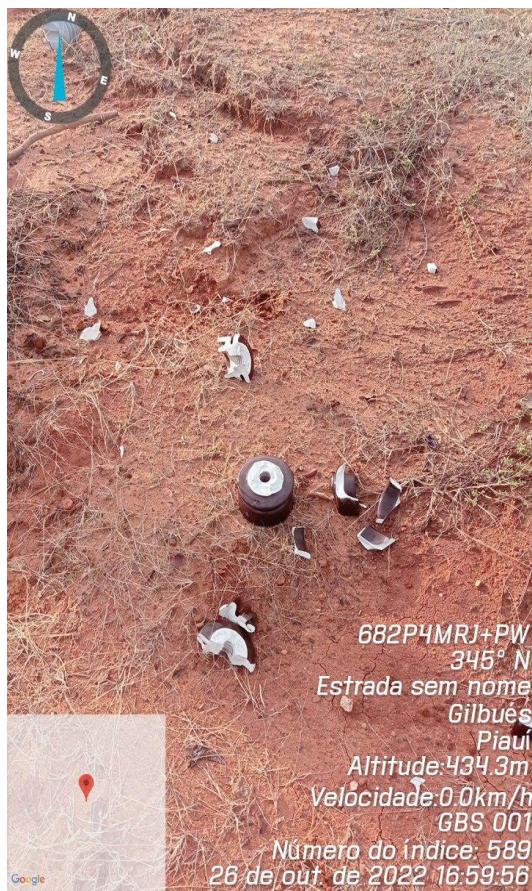
Foto – Isoladores Quebrados

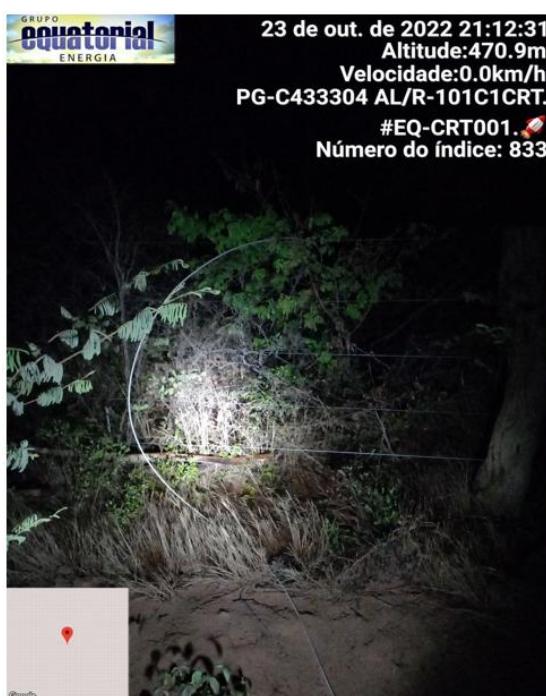
Foto – Fortes Ventos: Cabos de MT partidos pela Vegetação derrubada pelos ventos
