# RELATÓRIO DE INTERRUPÇÃO EM SITUAÇÃO DE EMERGÊNCIA

**EQUATORIAL PIAUÍ**

**14.2024 – EQTL PI**

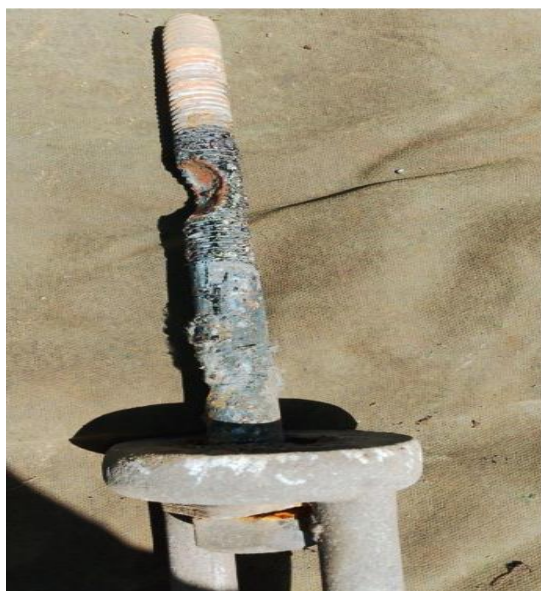
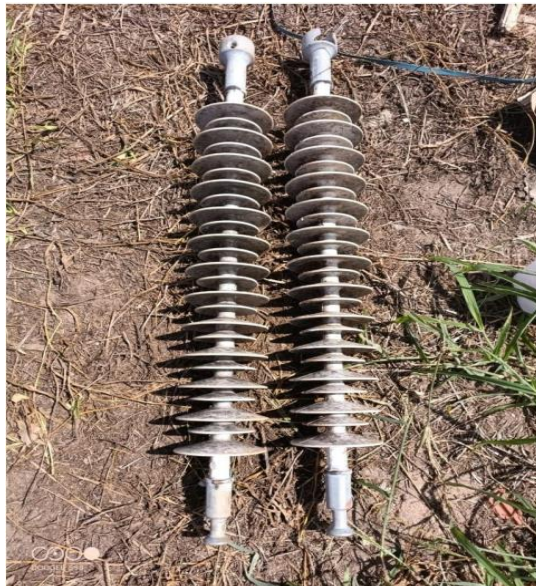
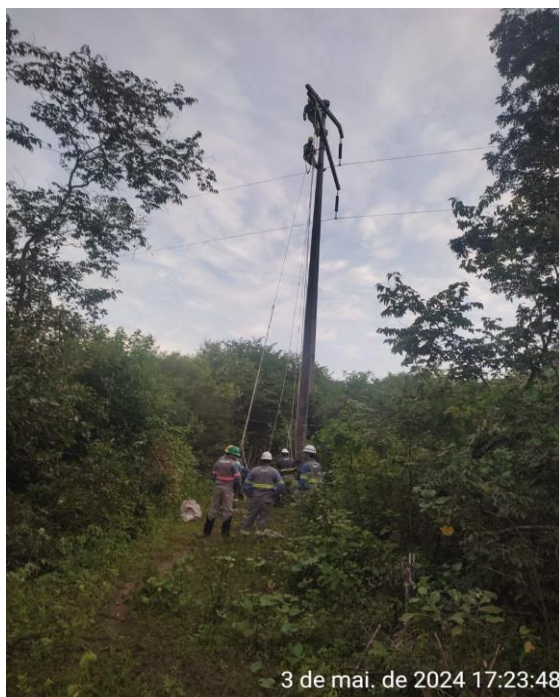
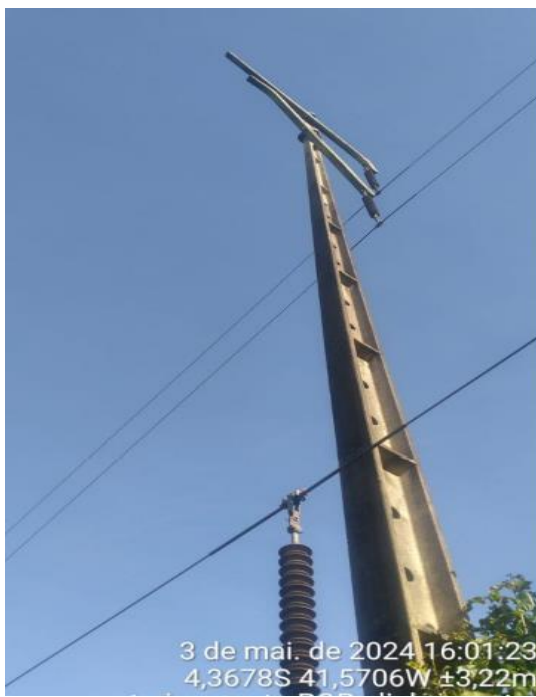
**Local:** Pedro II. **Regional:** Norte **Data:** 03/05/2024. **Ocorrência:** 19791 **Equipe:** Linha Viva.

**Foto –** Descarga atmosférica atingiu a rede ocasionando danos ao isolador e consequentemente o desprendimento do equipamento, fazendo com os cabos caíssem e as cruzetas desnivelassem.

A região foi atingida por descargas atmosféricas durante o dia 03 de maio, com isso a Linha de transmissão 02J1 que deriva da subestação Piripiri e que alimenta a subestação de Pedro II foi a bloqueio com o desarme às 13:30hs, onde descargas atmosféricas a atingiram no KM36 vindo a causar a ruptura do parafuso de fixação das cruzetas de suspensão do isolador fase C.

Quando do desarme houve acionamento da equipe de Linha Viva, 03 equipes próprias e duas equipes parceiras para inspeção da causa do desarme. Às 16:00hs a equipe de Linha Viva identificou o defeito e começaram a realizar os serviços, vindo a finalizar e normalizar os clientes afetados às 18:29hs

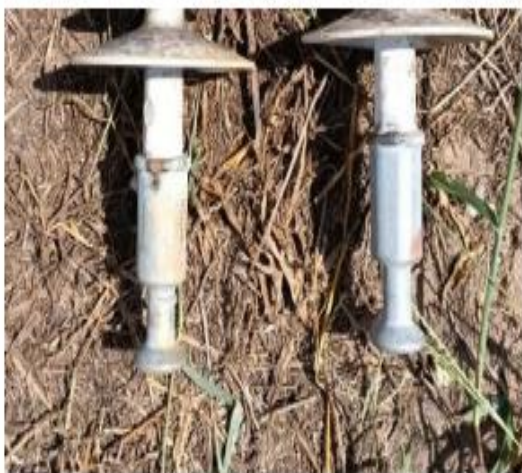
Detalhe do ponto de fuga

**Foto** – Detalhe do ponto do defeito. **Regional:** NORTE  
**Ocorrência:** 19791. **Data:** 03/05/2024.

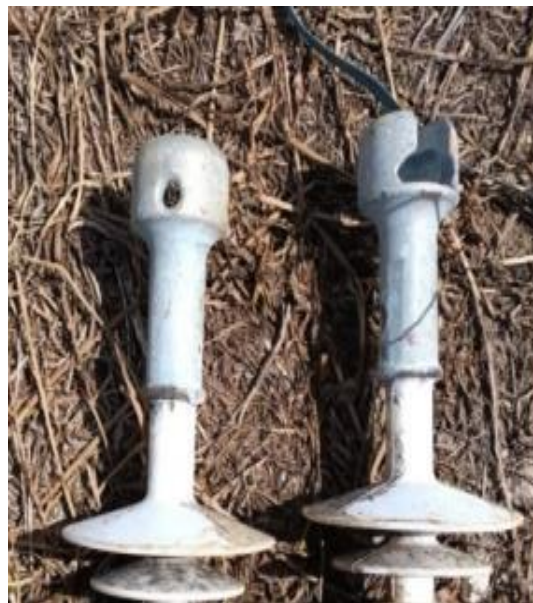
**Foto** – Detalhe do ponto do defeito. **Regional:** NORTE  
**Ocorrência:** 19791. **Data:** 03/05/2024.

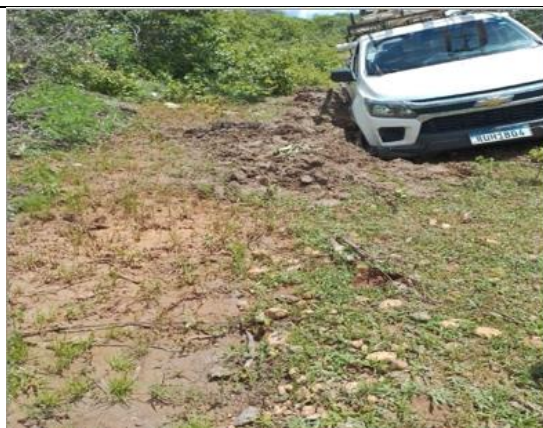
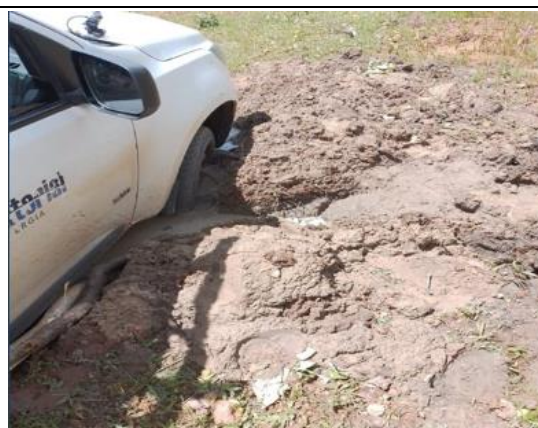
**Foto** – Dificuldade de acesso na localização do defeito da Linha devido ao solo bastante encharcado devido às chuvas acometidas ao longo dos dias. **Ocorrência:** 19791. **Data:** 03/05/2024

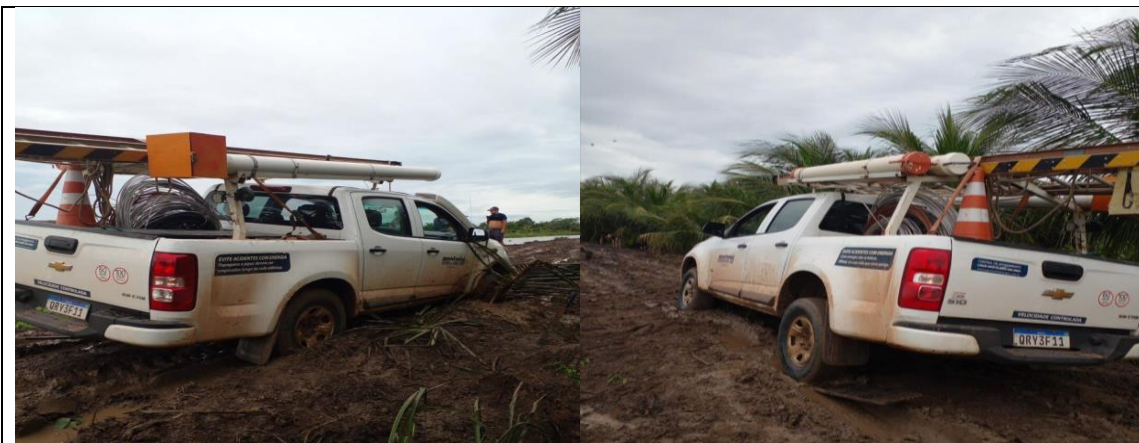
**Foto** – Dificuldade de acesso na localização do defeito da Linha devido ao solo bastante encharcado devido às chuvas acometidas ao longo dos dias. **Ocorrência:** 19791. **Data:** 03/05/2024
