# RELATÓRIO DE INTERRUPÇÃO EM SITUAÇÃO DE EMERGÊNCIA

**EQUATORIAL PIAUÍ**

**16.2024 – EQTL PI**

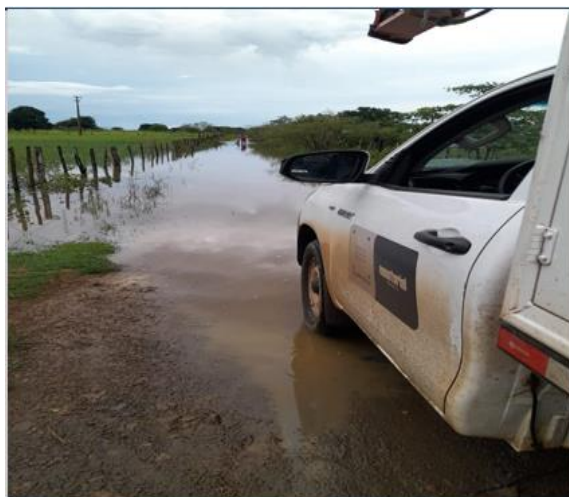
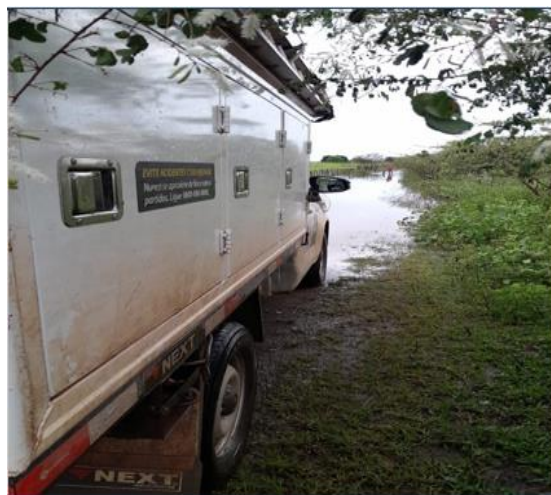
**Local:** Piripiri. **Regional:** Norte **Data:** 07/05/2024.

**Foto – Chuva –** Dificuldade de atendimento no município Piripiri. Município bastante afetado com o intemperismo, incluindo chuvas torrenciais, rajadas de vento e alta incidência de descarga atmosférica, afetando diretamente o fornecimento de energia elétrica em toda região. Devido às fortes chuvas, muitos locais ficaram sem acesso, havendo assim demora nos atendimentos

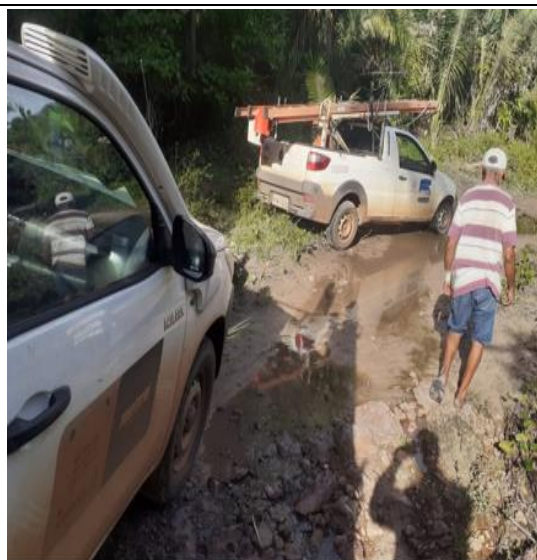
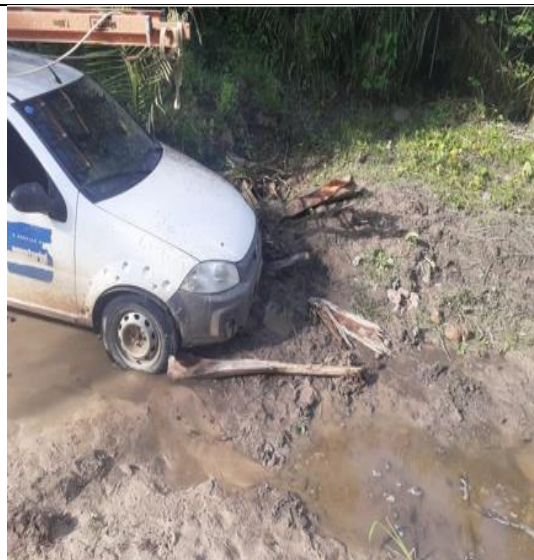
**Local:** Piripiri. **Regional:** Norte **Data:** 07/05/2024.

**Foto – Atoleiro -** Devido às fortes chuvas, houve acúmulo de água e consequente formação de lama, dificultando assim o acesso para os locais de eventos, causando atoleiros dos veículos em atendimento.

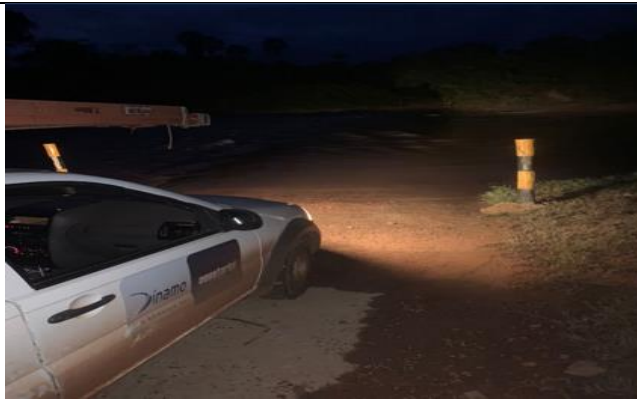
**Local:** Piripiri. **Regional:** Norte **Data:** 07/05/2024.

**Foto –** Transposição - Devido às fortes chuvas houve elevação de nível de água, ocasionando dificuldade de acesso para atendimento de ocorrência interrupção para grandes blocos de clientes.

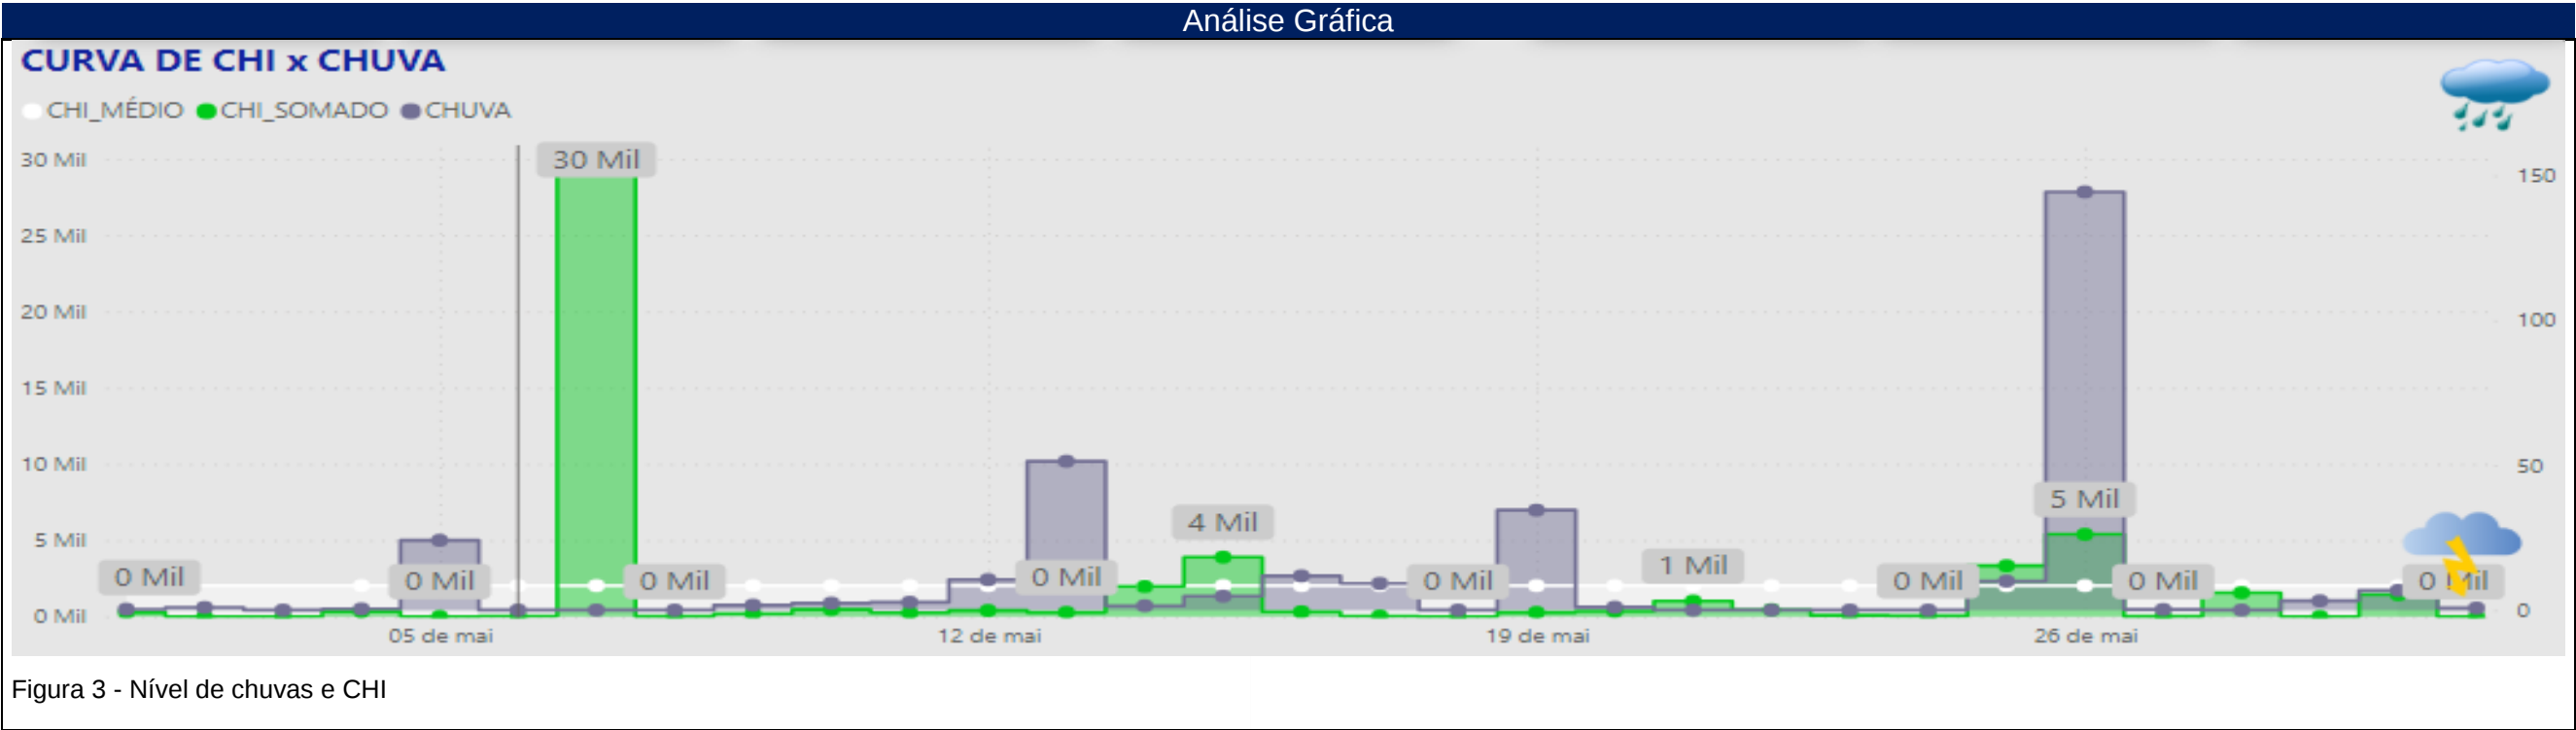
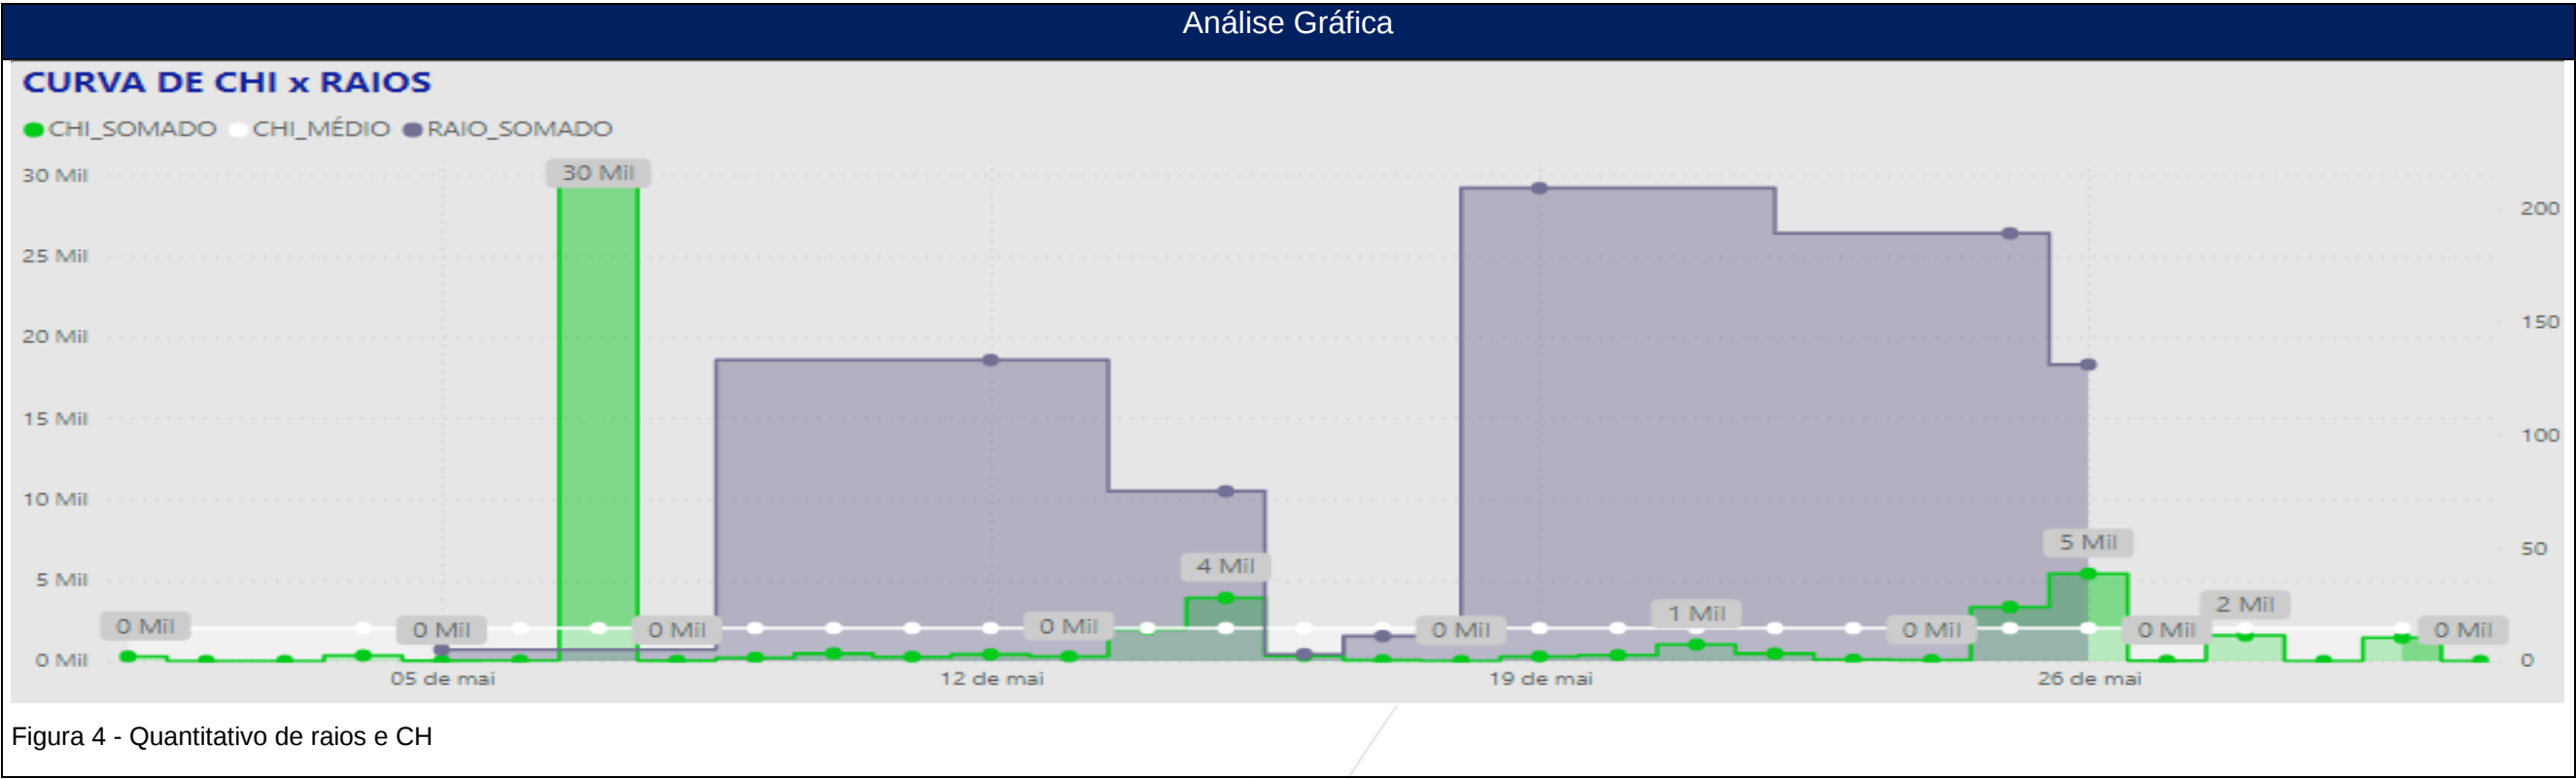
Anexo V – Evidências meteorológicas.

A atipicidade do cenário climático durante todo o mês poderá ser verificada no Anexo VI deste relatório, no qual pode-se notar a presença de descargas atmosféricas, assim como um elevado índice de precipitação.
