# RELATÓRIO DE INTERRUPÇÃO EM SITUAÇÃO DE EMERGÊNCIA

**EQUATORIAL PIAUÍ**

**20.2024 – EQTL PI**

## RELATÓRIO DE INTERRUPÇÃO EM SITUAÇÃO DE EMERGÊNCIA ISE 20.2024

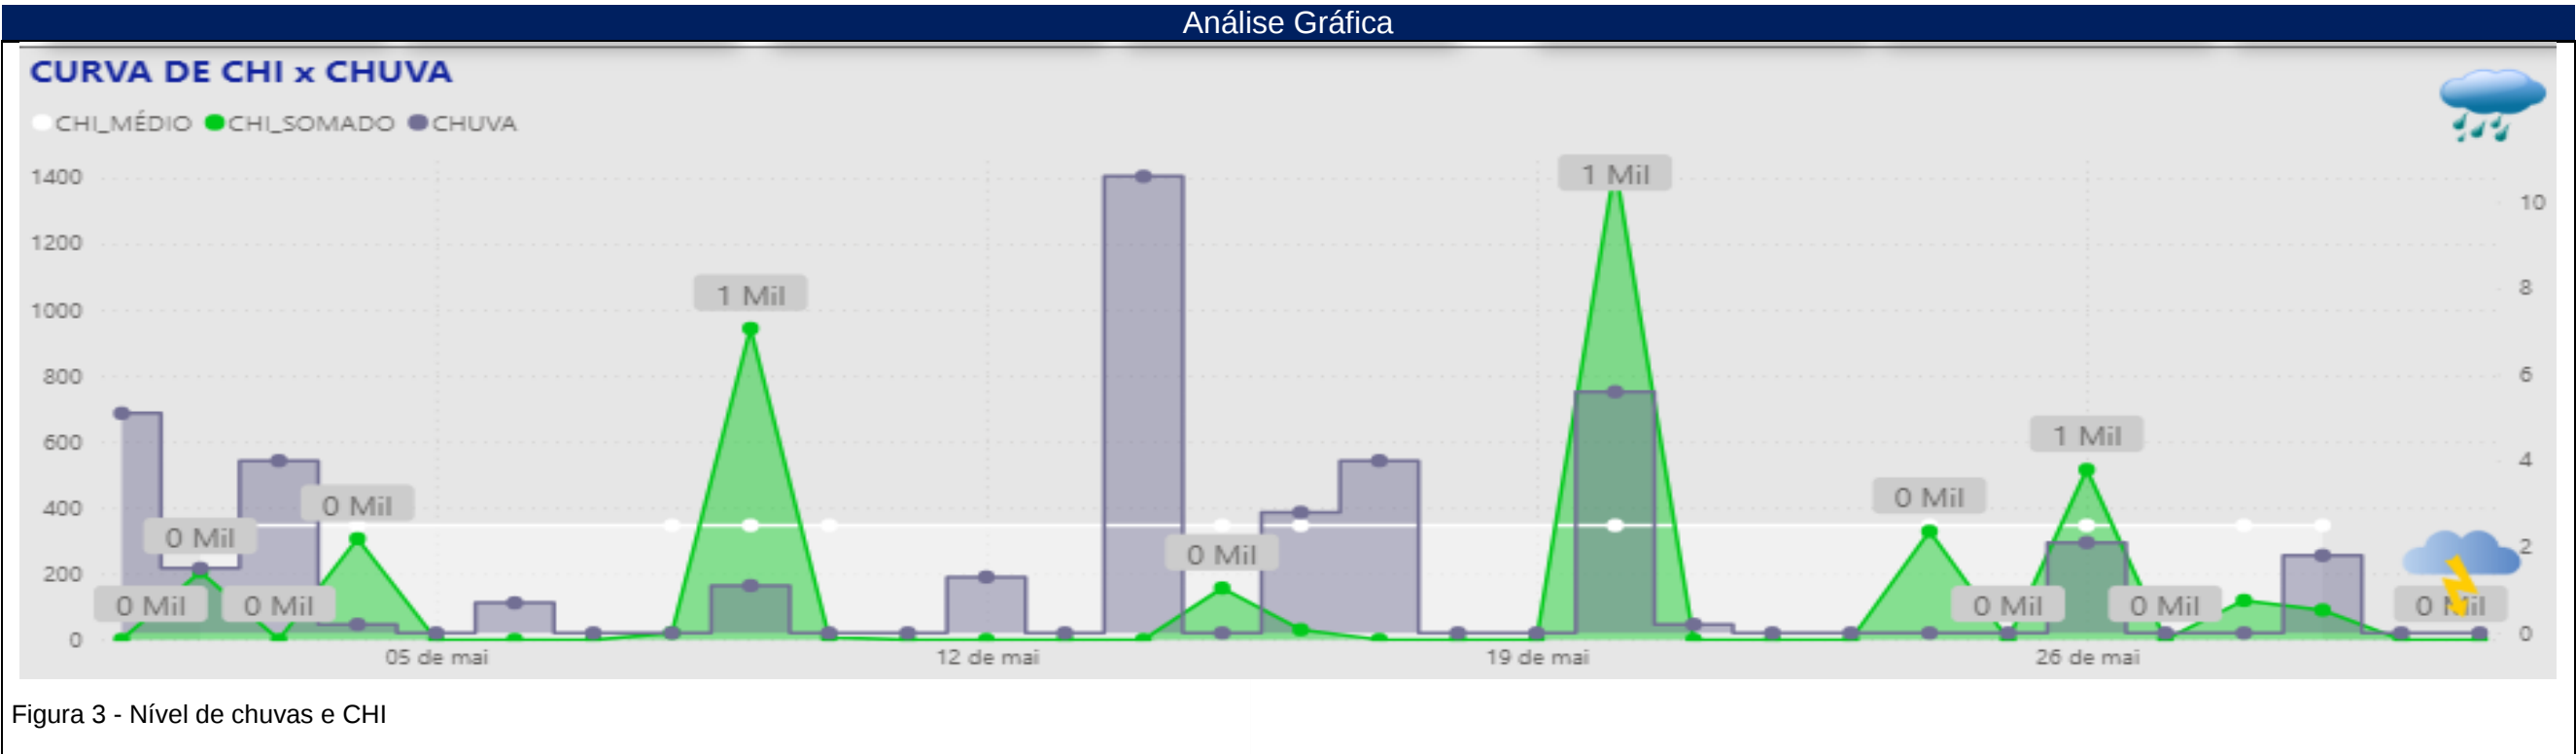
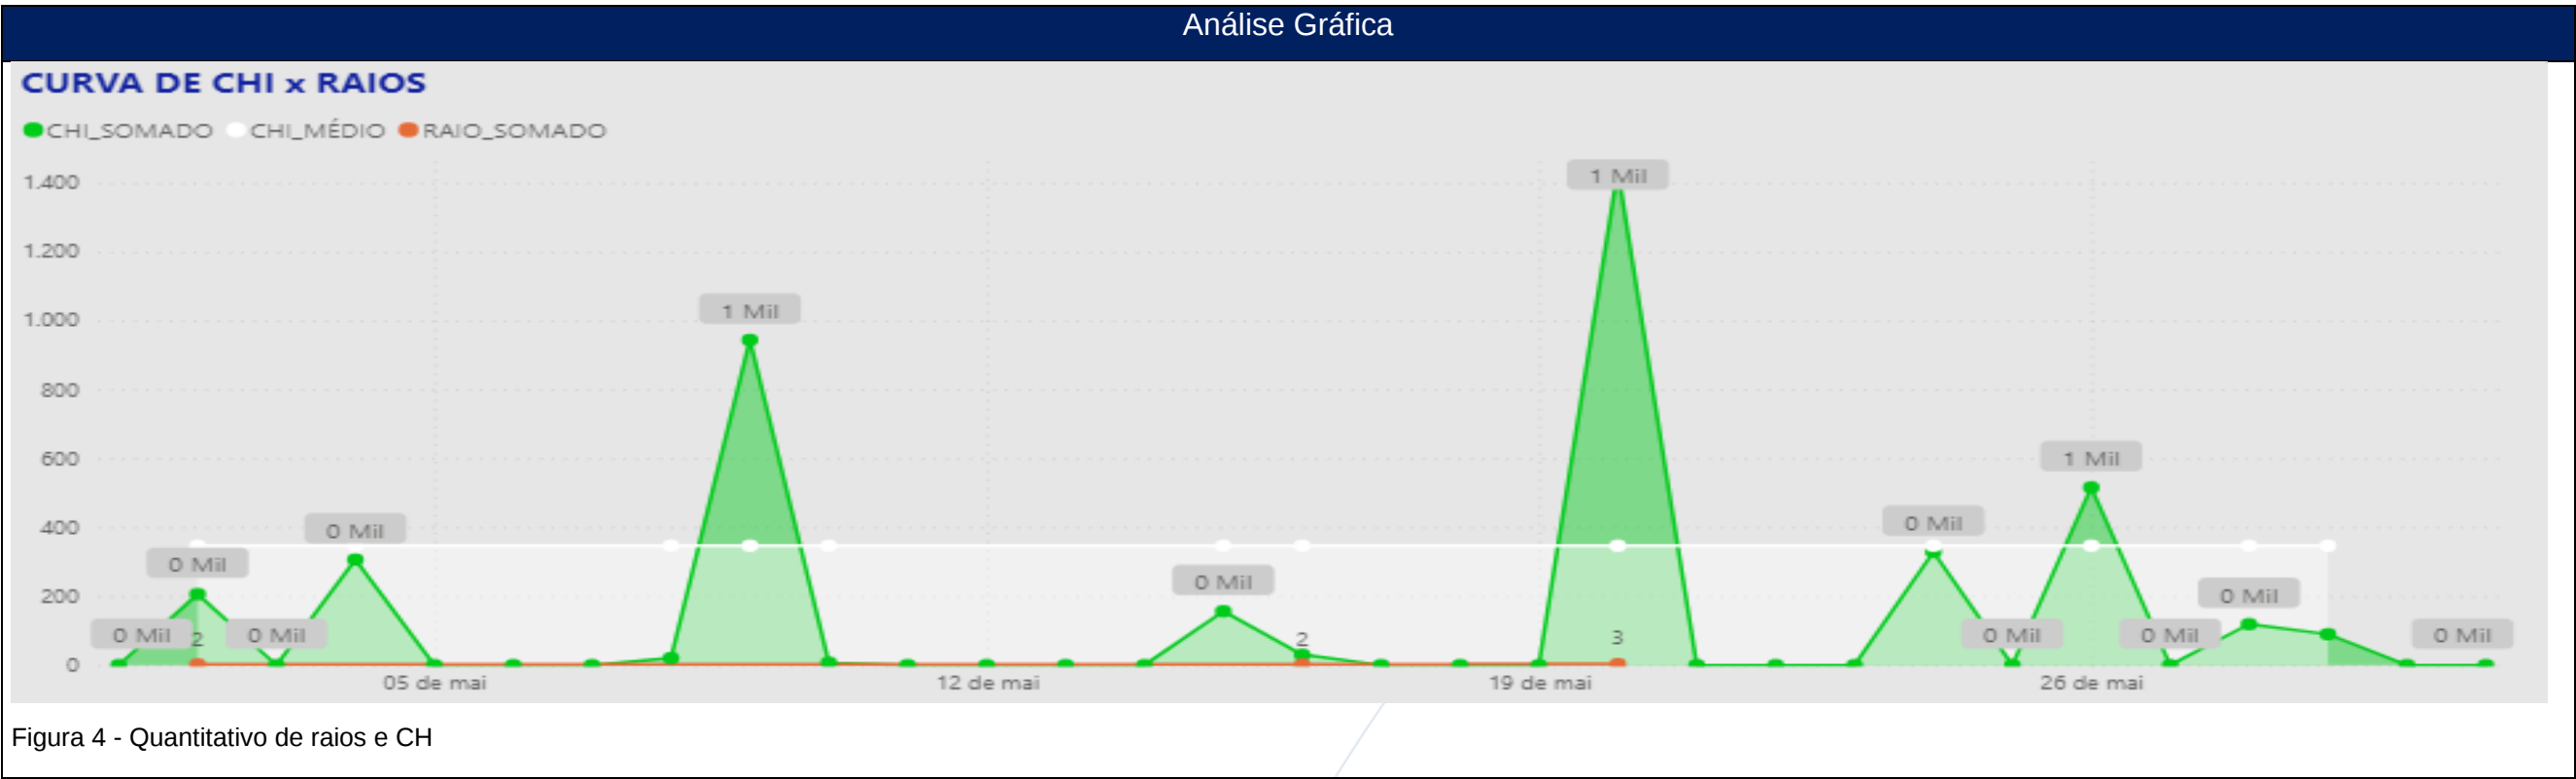
Anexo VI – Evidências meteorológicas.

A atipicidade do cenário climático durante todo o mês poderá ser verificada no Anexo VI deste relatório, no qual pode-se notar a presença de descargas atmosféricas, assim como um elevado índice de precipitação.
