# RELATÓRIO DE INTERRUPÇÃO EM SITUAÇÃO DE EMERGÊNCIA

**EQUATORIAL PIAUÍ**

**21.2024 – EQTL PI**

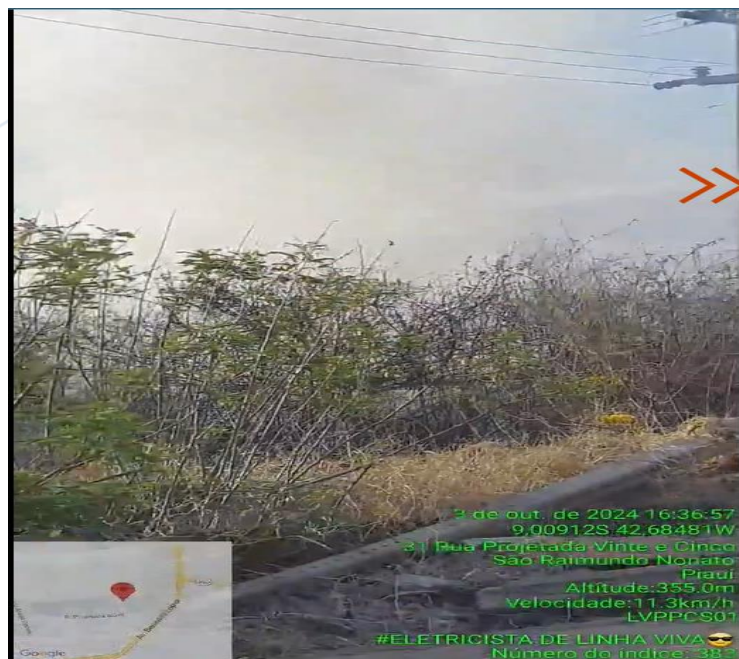
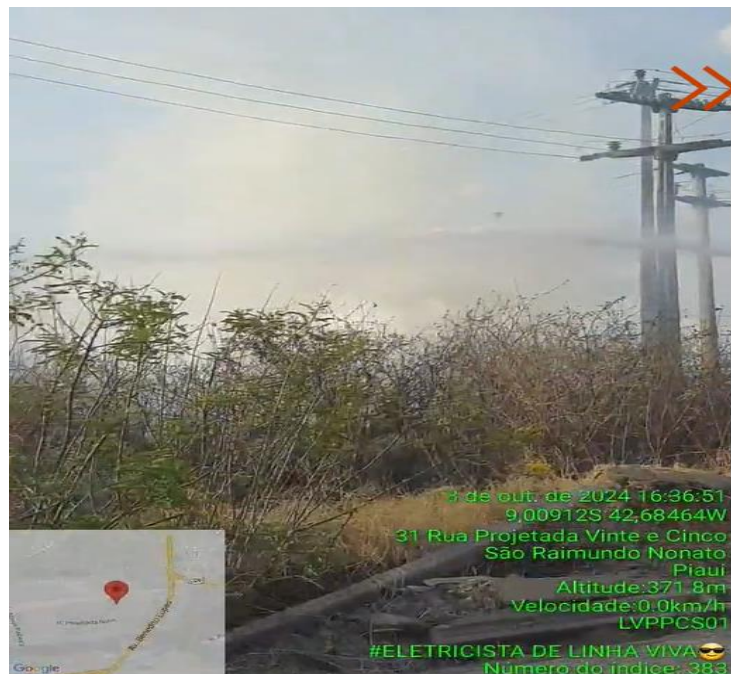
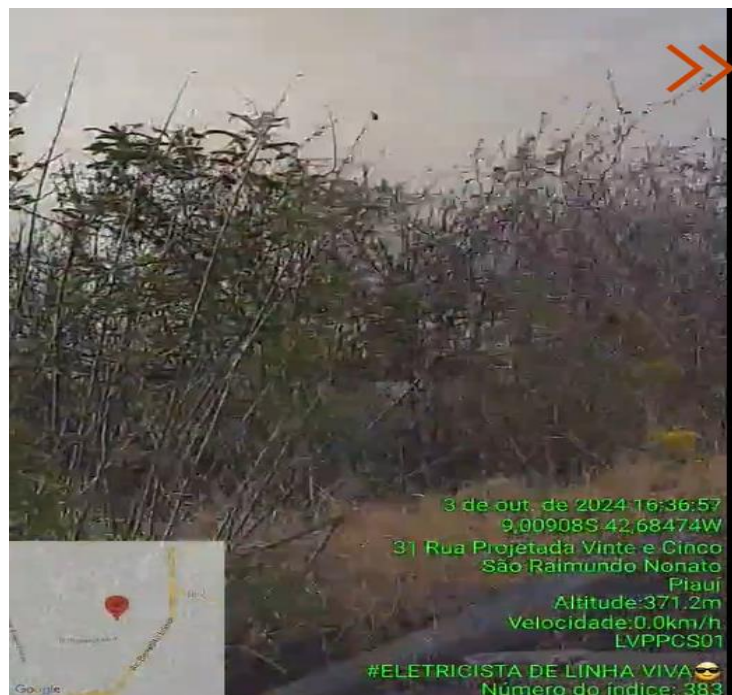
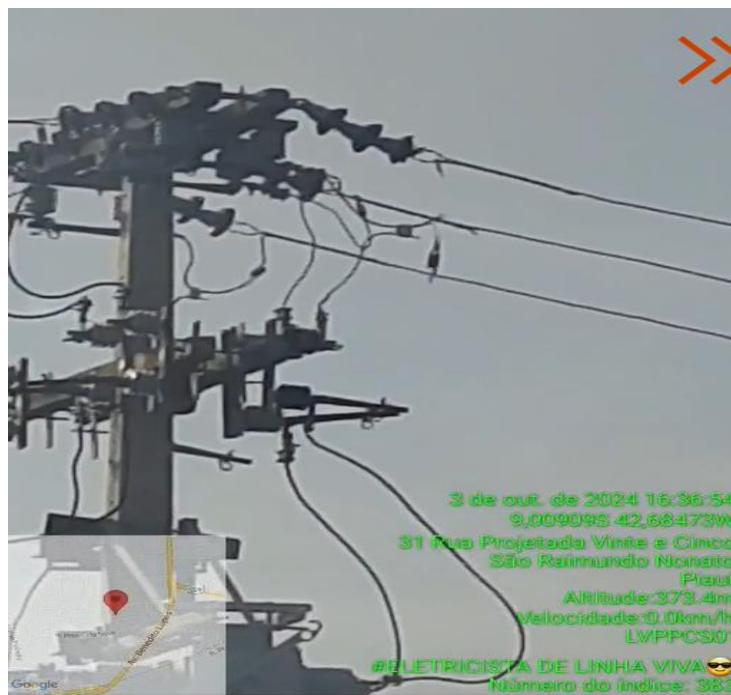
**Local:** São Raimundo Nonato. **Regional:** Sul **Data:** 03/10/2024. **Ocorrência:** 22432 **Equipe:** Linha Viva.

**Fotos** – Condição climática adversa, com muita sequeidão e queimadas, atingindo a rede primária e com dificuldades de pronto atendimento. Pulo partido próximo a equipamento (religador).

Finalizado o serviço da equipe dos bombeiros, foi identificado o rompimento da conexão fase C próximo ao religador do alimentador 01C1 da SE São Raimundo Nonato. A partir da liberação por parte dos bombeiros foi então iniciado o serviço da equipe emergencial da equatorial, sendo então refeita a conexão e em seguida liberado o circuito para energização e normalização dos clientes.

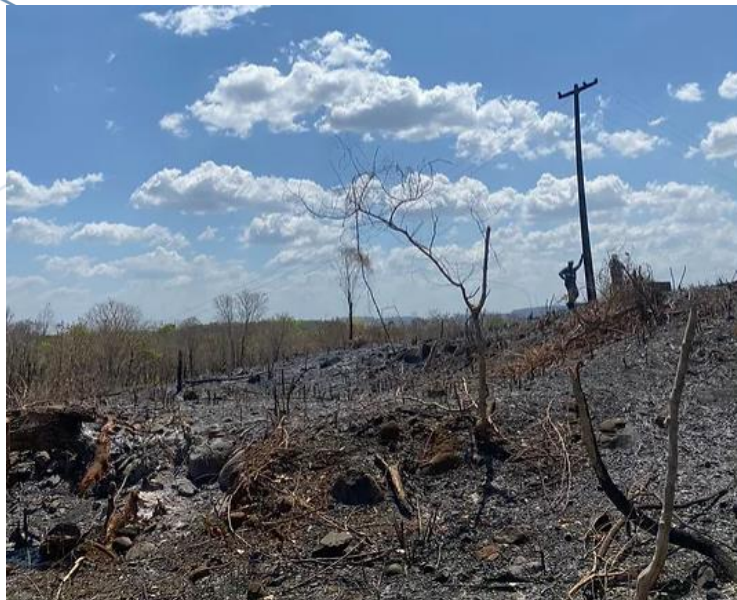
Foto – Detalhe do ponto do defeito. **Regional:** SUL **Ocorrência:** 22432.  
**Data:** 03/10/2024.

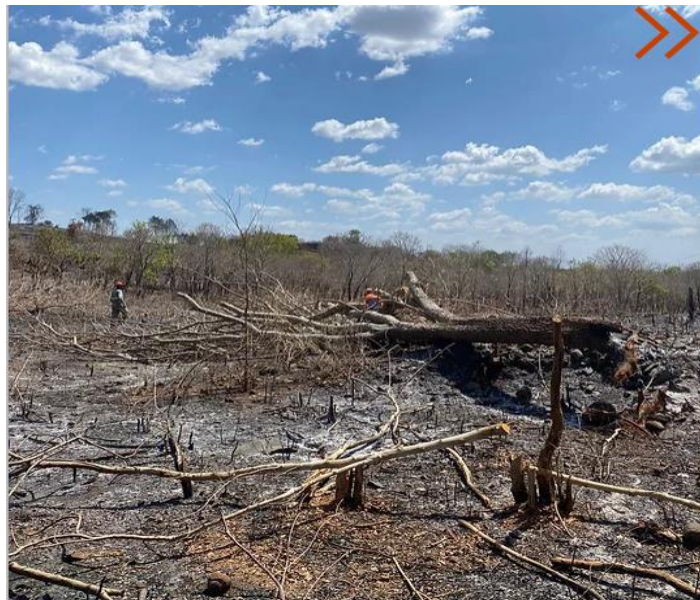
Foto – Detalhe do ponto do defeito. **Regional:** SUL **Ocorrência:** 22432.  
**Data:** 03/10/2024.

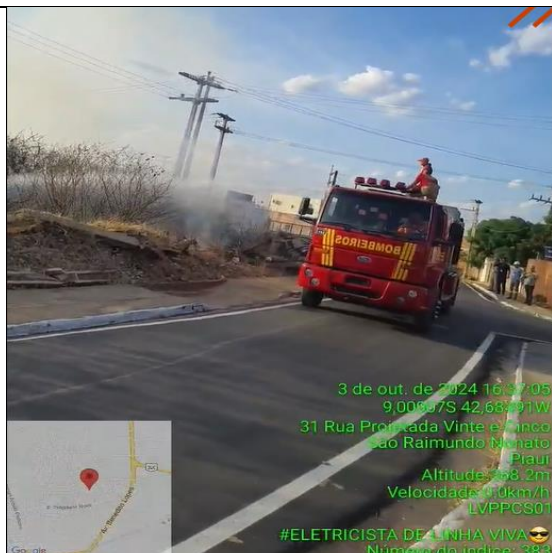
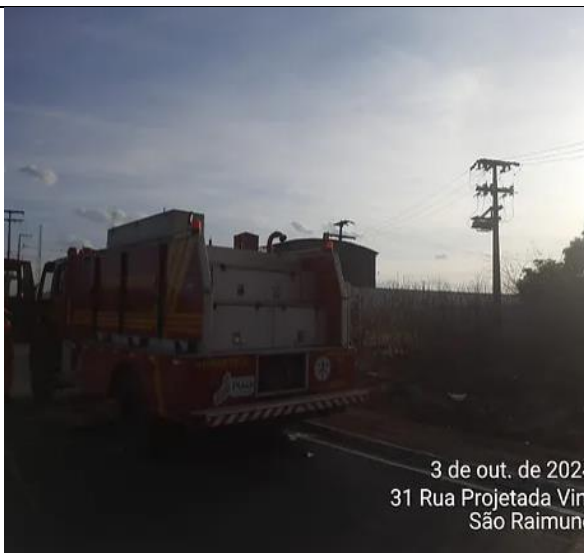
**Fotos** – Atendimento inicial da equipe do corpo de bombeiros em um dos focos do incêndio.  
**Local:** São Raimundo Nonato. **Regional:** Sul **Data:** 03/10/2024. **Ocorrência:** 22432 **Equipe:** Bombeiros
