# RELATÓRIO DE INTERRUPÇÃO EM SITUAÇÃO DE EMERGÊNCIA

## EQUATORIAL PIAUÍ

## 14.2023 – EQTL PI

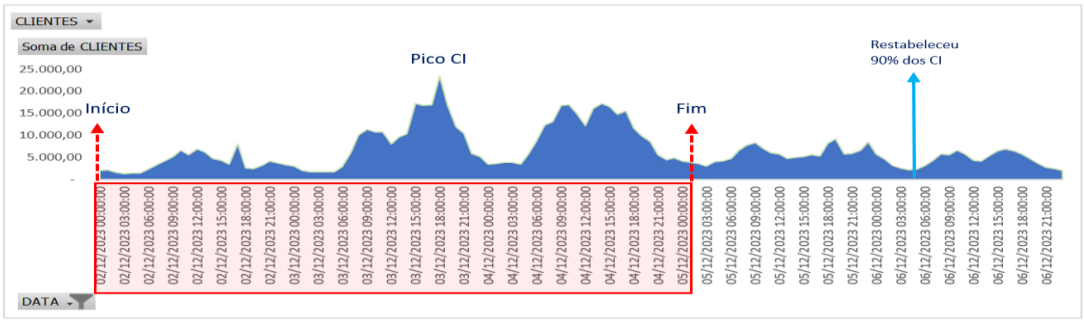
**Figura 1 – Curva horária de consumidores interrompidos**

Conforme ilustrado na Figura 1, o evento teve início em 02 de dezembro de 2023, às 10h00min, atingindo o seu pico de consumidores interrompidos em 03 de dezembro de 2023, às 18h00min.

Ao longo dos dias subsequentes, é possível observar uma gradual redução no número de interrupções, até que às 04h00min do dia 06 de dezembro de 2023 é evidenciado o fim do evento, segundo o critério adotado de restabelecimento de 90% dos clientes interrompidos.

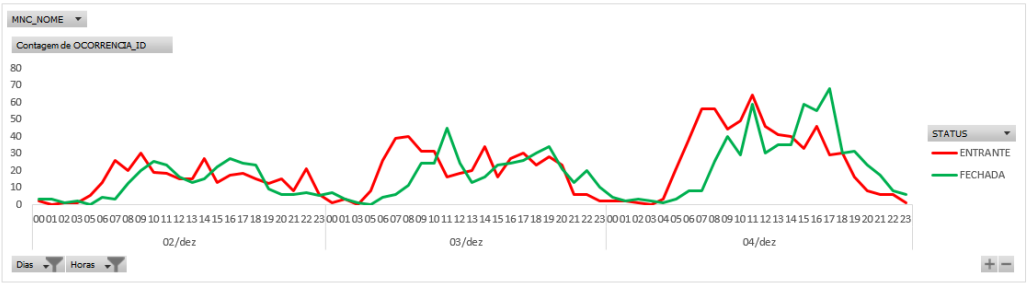
**Figura 2 – Ocorrências entrantes (vermelho) x concluídas (verde)**

Além disso, conforme evidenciado na Figura 2 a seguir, mesmo diante da situação climática de alta intensidade, as equipes de atendimento continuaram a realizar, na medida do possível, as devidas manutenções emergenciais. Observa-se uma relação entre a curva de ocorrências registradas e a curva das conclusões de ocorrências ao longo dos dias. Isso significa que, à medida que novas ocorrências surgem, são empreendidas ações conjuntas para restabelecer o maior número de clientes no decorrer do tempo.

Essa relação é justificada pela mobilização de equipes adicionais, provenientes de outros processos, que prestaram suporte mesmo em meio às adversidades enfrentadas.

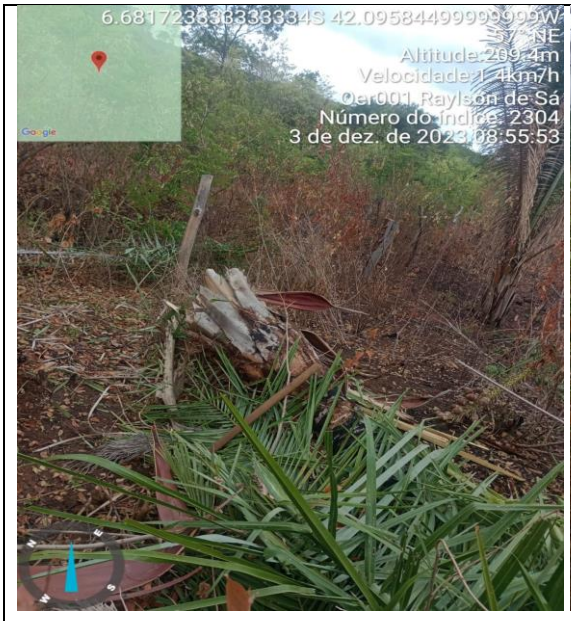
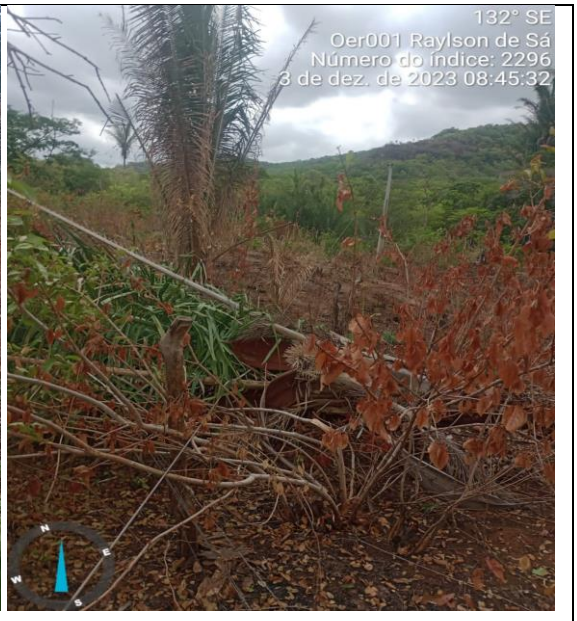
**Fotos – Árvores na rede – Devido aos fortes ventos, galhos de árvore foram arremessados sobre a rede, ocasionando rompimento de condutores e interrupção para grandes blocos de clientes.**

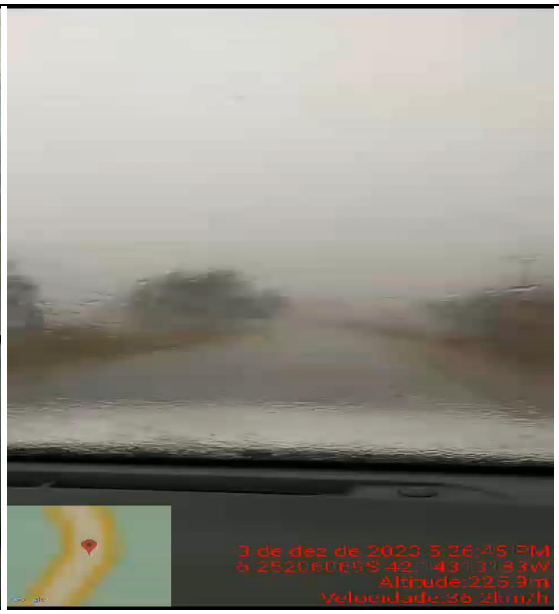
**Fotos – Árvores na rede – Devido aos fortes ventos, galhos de árvore foram arremessados sobre a rede, ocasionando rompimento de condutores e interrupção para grandes blocos de clientes.**

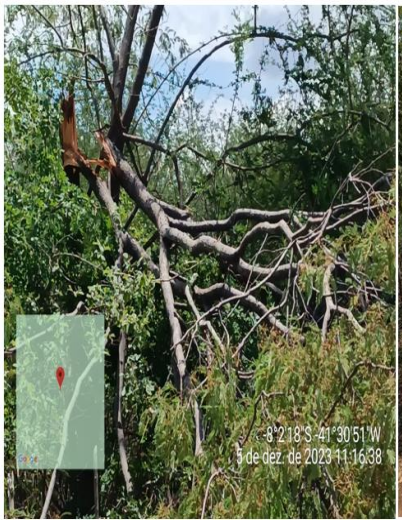
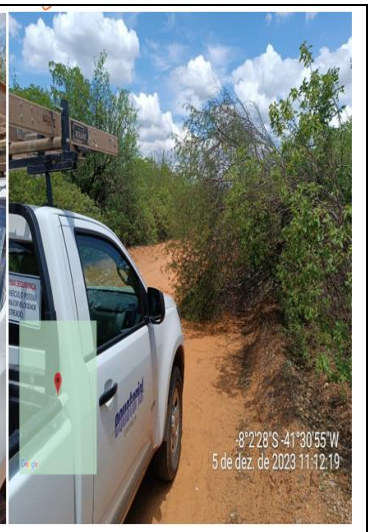
**Fotos – Descarga atmosférica atingiu isolador, ocasionando interrupção para grandes blocos de clientes**

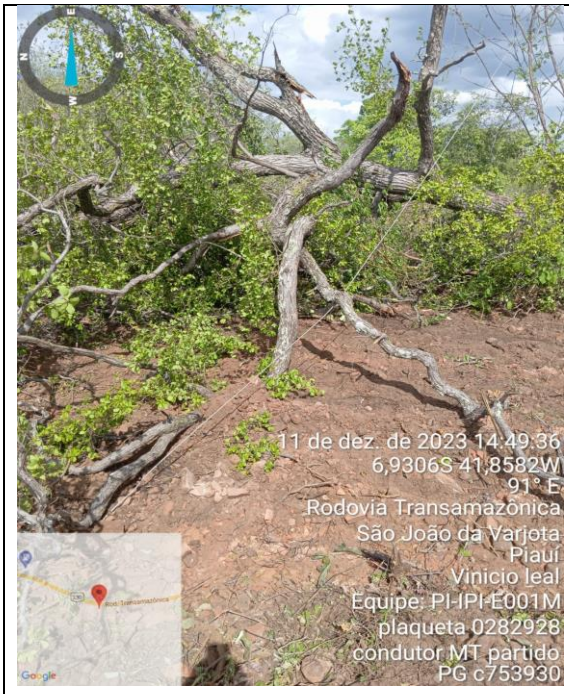
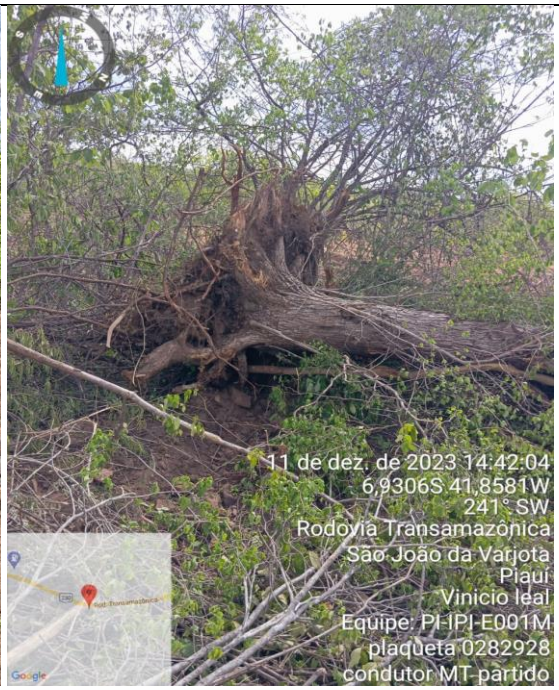
**Fotos – Dificuldade de acesso – Devido as fortes chuvas, algumas áreas ficaram alagadas, áreas ficaram alagadas, o que dificultou a chegada das equipes ao localo que dificultou a chegada das equipes ao local.**

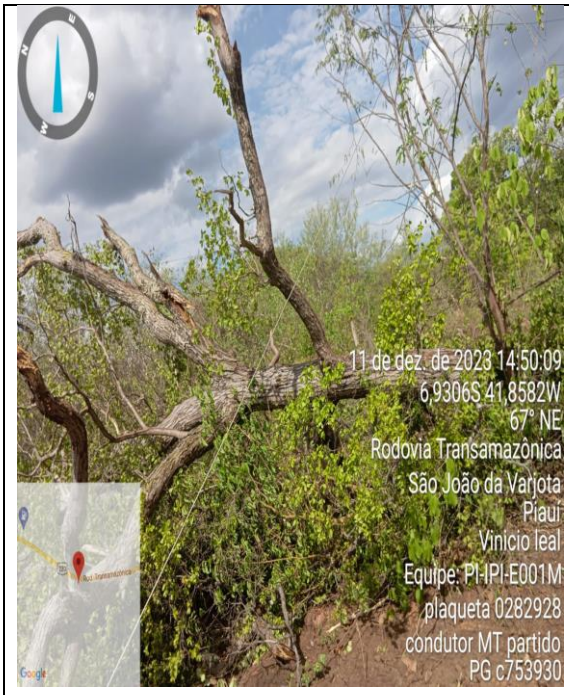
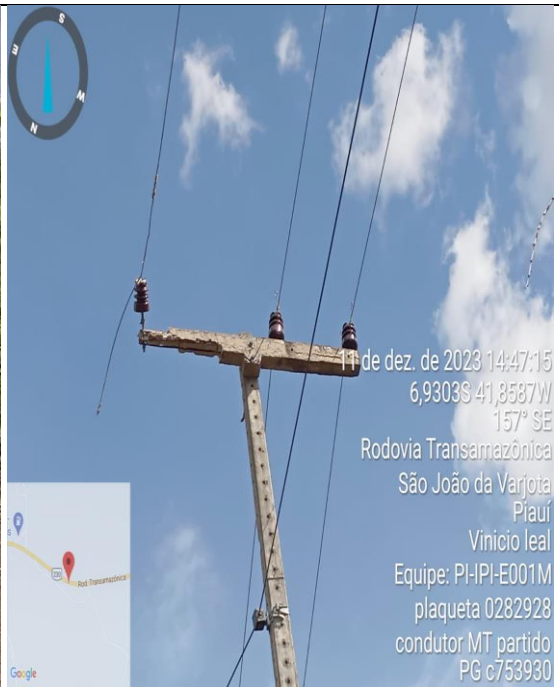
**Fotos – Árvores na rede – Devido ventania, árvore de grande porte caiu sobre a rede, ocasionando o rompimento de condutores.**

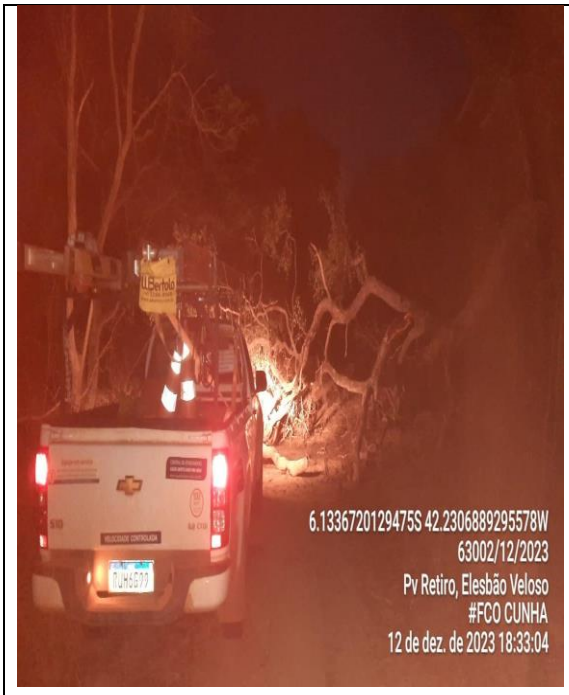
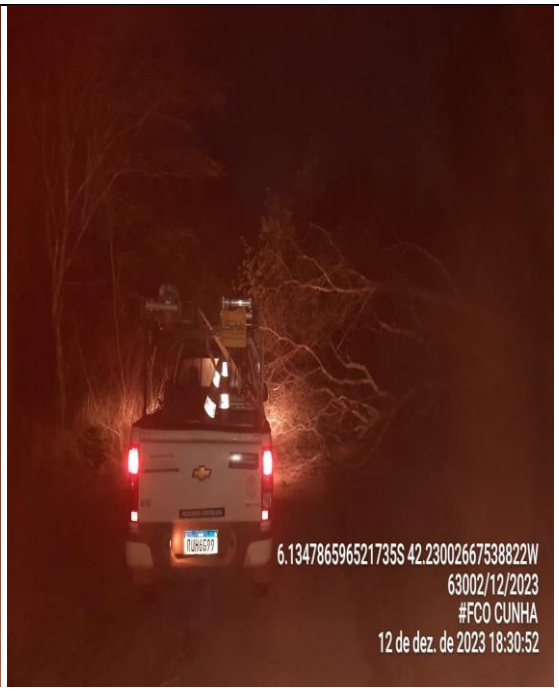
**Fotos – Árvores na rede – Devido ventania, árvore de grande porte caiu sobre a rede, ocasionando o rompimento de condutores e danificando estrutura de sustentação de rede.**

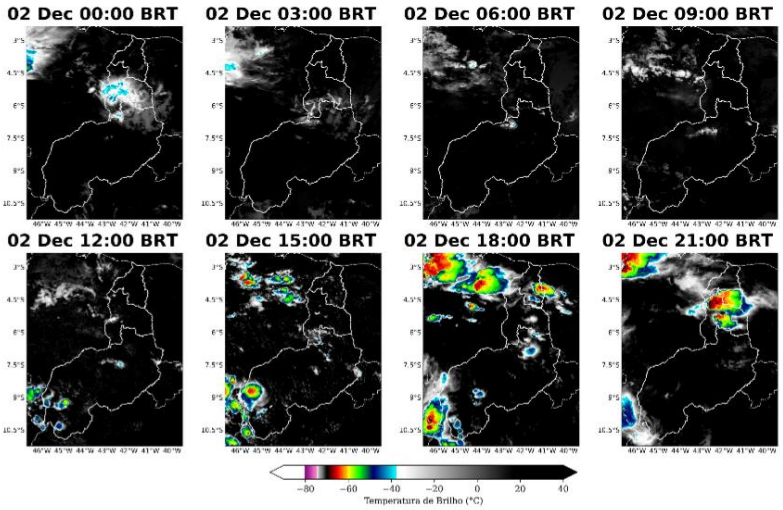
Figura 2: Imagens realçadas do satélite GOES-16 das 00 BRT até 21 BRT (a cada 3 horas) para o dia 02 de Dezembro.

No início da madrugada do dia 02 de Dezembro (Figura 2), havia núcleos isolados de nuvens convectivas sobre a Regional Metropolitana, com potencial para causar chuvas e raios de forma pontual. Ao longo da madrugada e da manhã, o predomínio foi de pouca nuvem, com baixo potencial para causar tempo severo. A partir da tarde, nuvens de grande desenvolvimento vertical começam a atuar sobre a região. Essas nuvens estão associadas a chuvas intensas, fortes rajadas de vento e descargas elétricas.

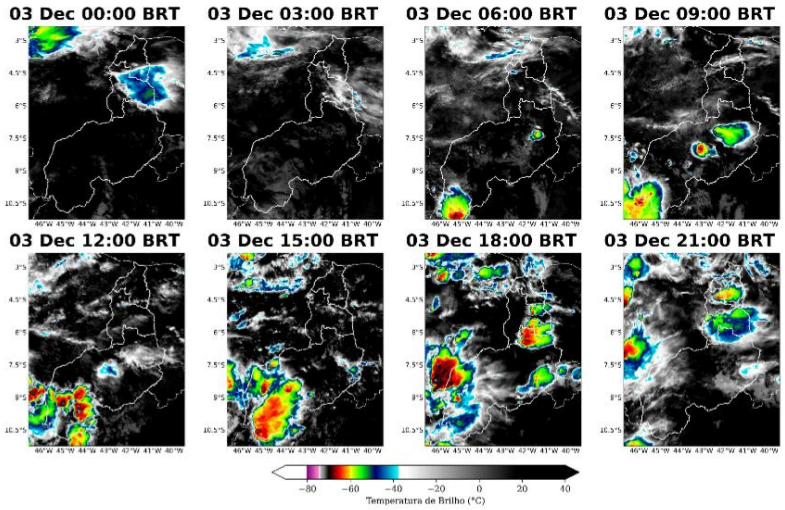
Figura 3: Imagens realçadas do satélite GOES-16 das 00 BRT até 21 BRT (a cada 3 horas) para o dia 03 de Dezembro.

Na madrugada do dia 03 de Dezembro (Figura 3) ainda havia nuvens com potencial para causar chuvas e raios de forma isolada. A partir do período da manhã, nuvens de tempestade voltam a atuar sobre a área de concessão da Equatorial-PI. Os períodos mais críticos foram entre a tarde e a noite, sobre todo o estado.

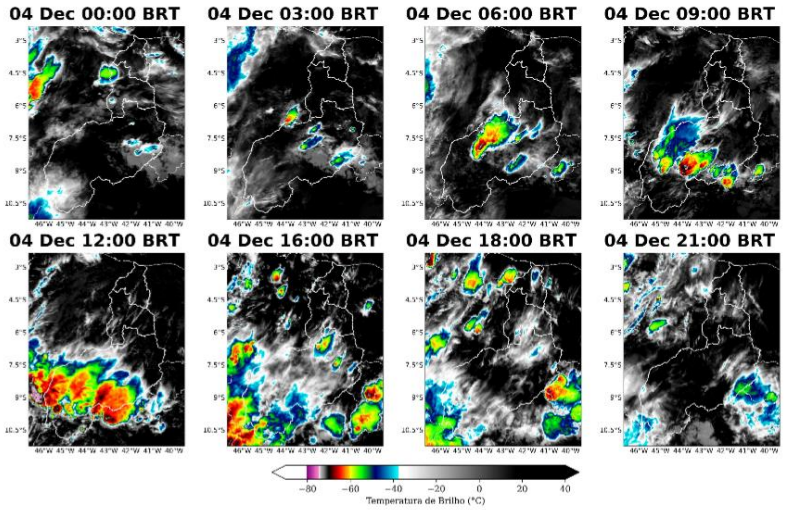
Figura 4: Imagens realçadas do satélite GOES-16 das 00 BRT até 21 BRT (a cada 3 horas) para o dia 04 de Dezembro.

Ao longo do dia 04 de Dezembro (Figura 4), as tempestades continuaram atuando sobre o Piauí, com potencial para causar chuvas, rajadas de vento fortes e raios.

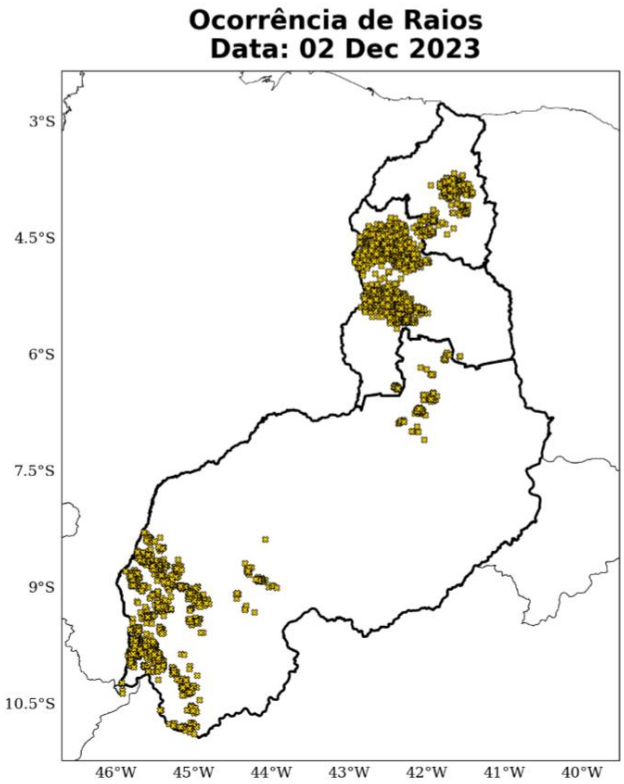
Figura 5: Densidade de descargas atmosféricas nuvem-solo detectadas pelo sistema Earth Networks para o dia 02 de Dezembro sobre a área de concessão da Equatorial-PI.

No dia 02 de Dezembro (Figura 5) houve registros de muitas incidências de raios sobre todo o estado. As maiores densidades ficaram concentradas nas Regionais Norte e Metropolitana e no sul da Regional Sul.

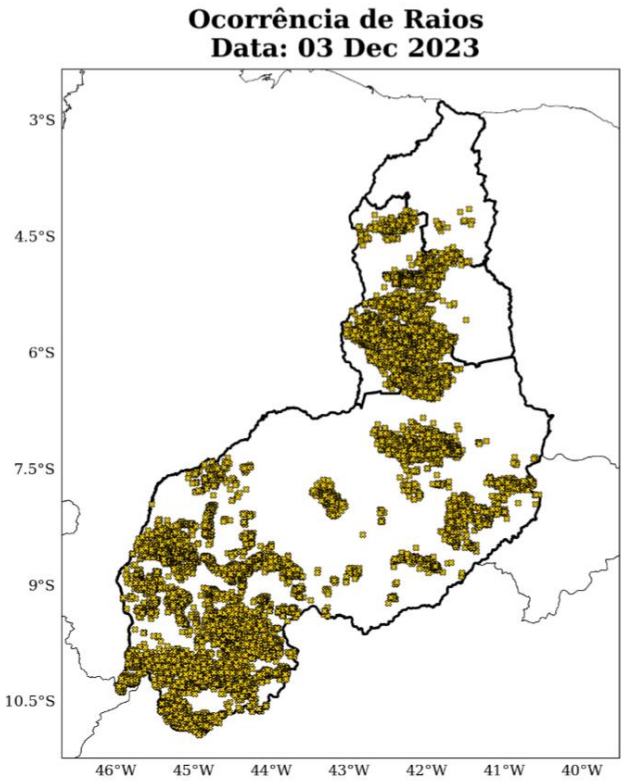
Figura 6: Densidade de descargas atmosféricas nuvem-solo detectadas pelo sistema Earth Networks para o dia 03 de Dezembro sobre a área de concessão da Equatorial-PI.

No dia 03 de Dezembro (Figura 6), foram registradas descargas atmosféricas sobre todas as regionais. As maiores densidades ocorreram nas regionais Metropolitana e Sul.

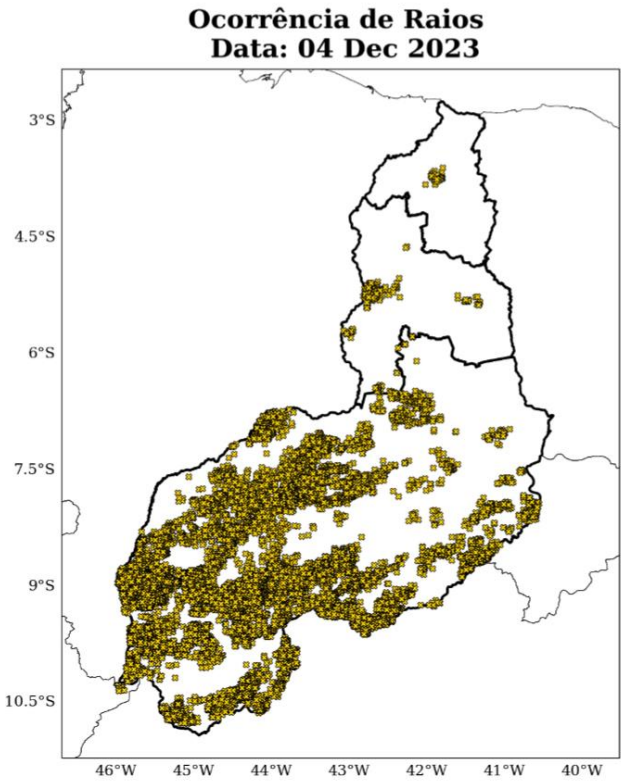
Figura 7: Densidade de descargas atmosféricas nuvem-solo detectadas pelo sistema Earth Networks para o dia 04 de Dezembro sobre a área de concessão da Equatorial-PI.

No dia 04 de Dezembro (Figura 7) ainda houve a presença de uma alta densidade de raios sobre todo o estado, principalmente, na Regional Sul.

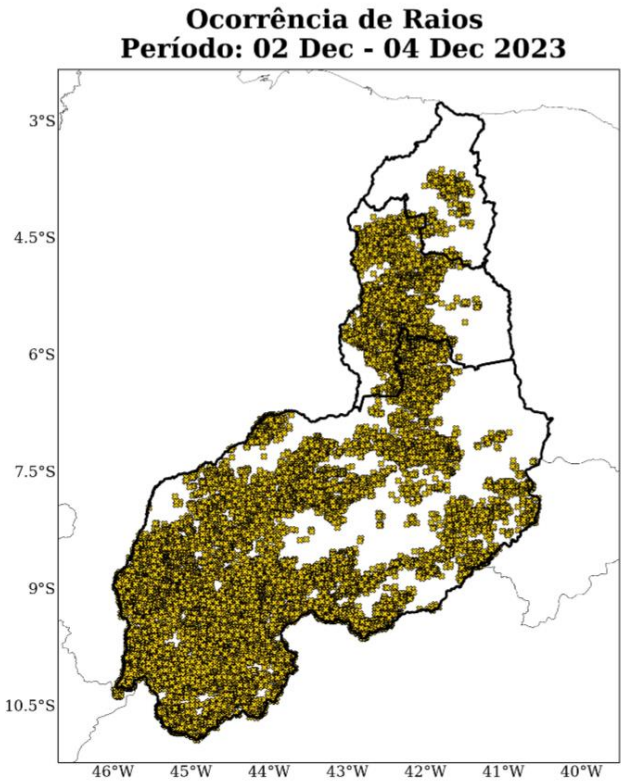
Figura 8: Total de descargas atmosféricas nuvem-solo detectadas pelo sistema Earth Networks durante o período de 02 a 04 de Dezembro de 2023 sobre a área de concessão da Equatorial-PI.

Analisando o evento do período de 02 a 04 de Dezembro de 2023 (Figura 8) como um todo, ressalta-se a ocorrência de uma tempestade de raios sobre o estado do Piauí.

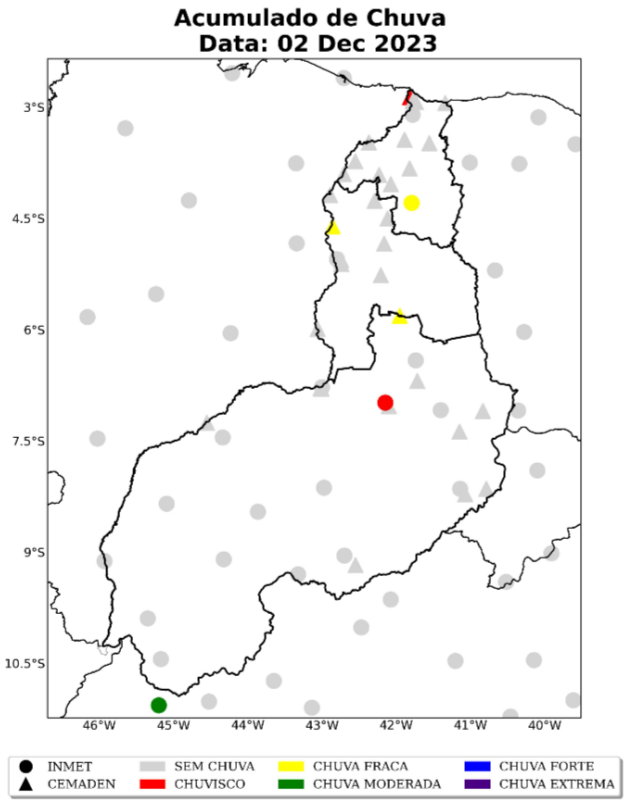
Figura 9: Acumulado diário de precipitação sobre a área de concessão da Equatorial-PI para o dia 02 de Dezembro, baseado nas estações meteorológicas do INMET e CEMADEN.

No dia 02 de Dezembro (Figura 9), houve registro de chuvisco e chuva fraca sobre o estado.

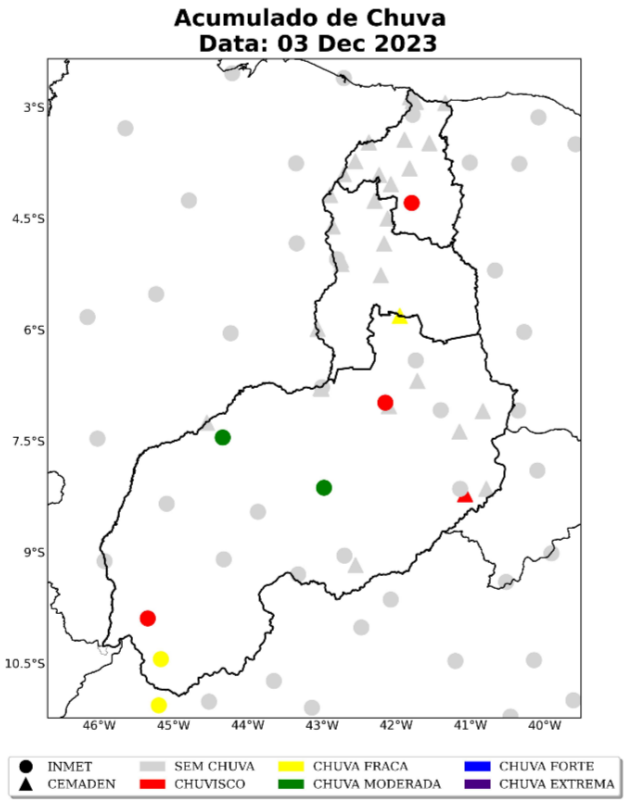
Figura 10: Acumulado diário de precipitação sobre a área de concessão da Equatorial-PI para o dia 03 de Dezembro, baseado nas estações meteorológicas do INMET e CEMADEN.

No dia 03 de Dezembro (Figura 10), as chuvas se intensificaram na Regional Sul, alcançando o limiar de chuva moderada. Nas demais áreas, não foram registradas chuvas expressivas.

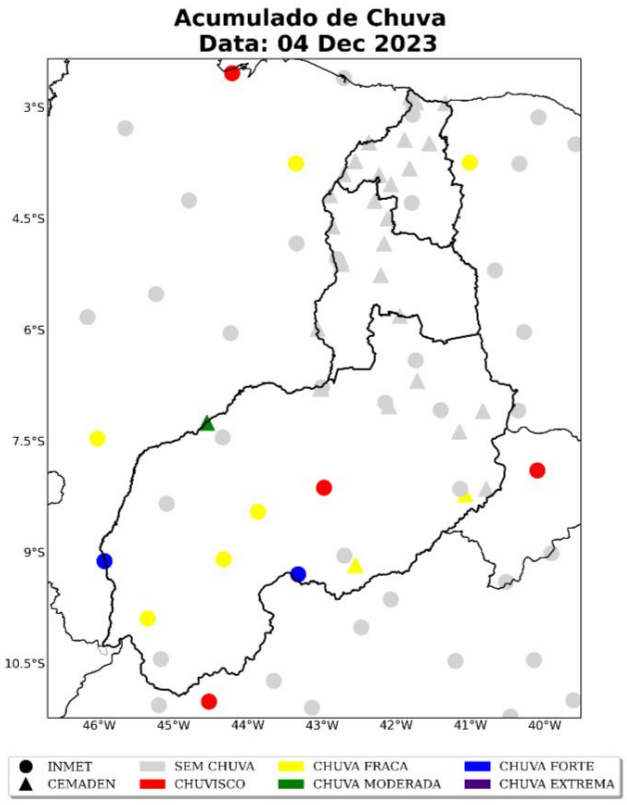
Figura 11: Acumulado diário de precipitação sobre a área de concessão da Equatorial-PI para o dia 04 de Dezembro, baseado nas estações meteorológicas do INMET e CEMADEN.

No dia 04 de Dezembro (Figura 11), houve registro de chuva forte na Regional Sul. Nas demais áreas, não foram registradas chuvas expressivas.

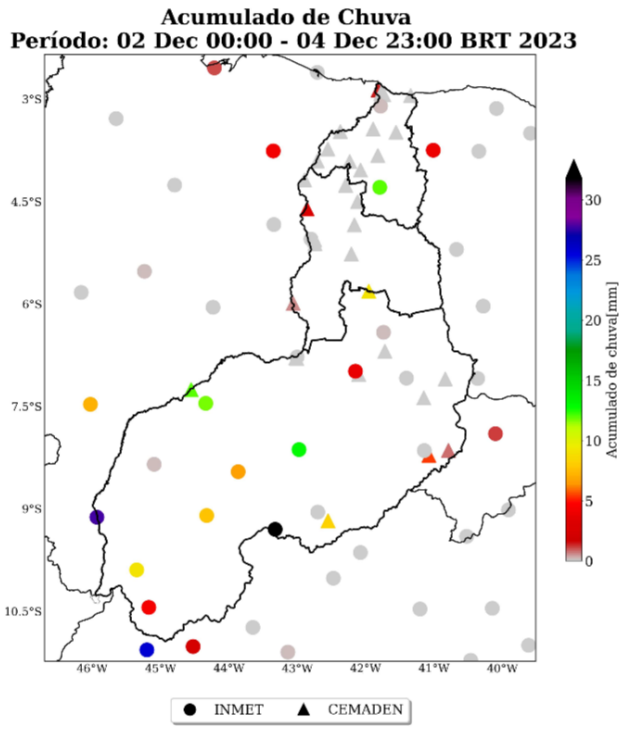
Figura 12: Acumulado de precipitação sobre o estado do Piauí para o período do evento (dias 02 a 04 de Dezembro de 2023), baseado nas estações meteorológicas do INMET e CEMADEN.

Os maiores acumulados de chuva para o evento de 02 a 04 de Dezembro de 2023 (Figura 12) ficaram concentrados na Regional Sul, com volumes próximos a 30 mm.

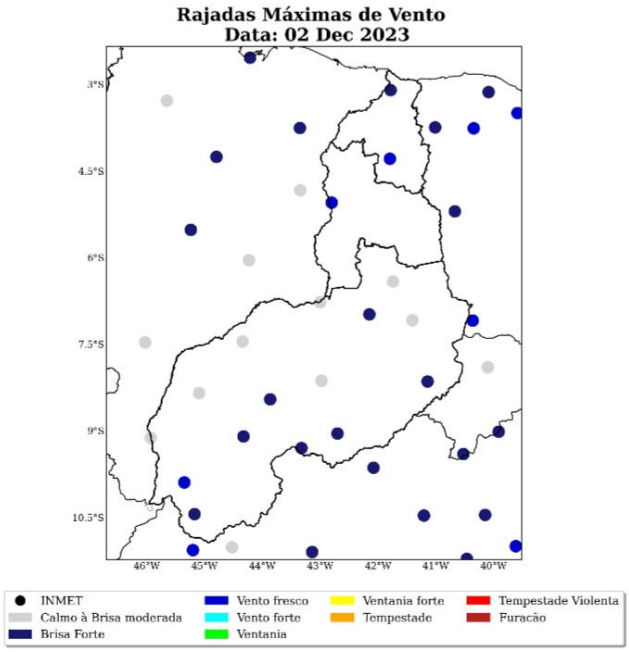
Figura 13: Máxima rajada de vento diária sobre a área de concessão da Equatorial-PI para o dia 02 de Dezembro, baseado nas estações meteorológicas do INMET.

No dia 02 de Dezembro (Figura 13), as máximas rajadas de vento variaram entre brisa forte e vento fresco sobre o Piauí.

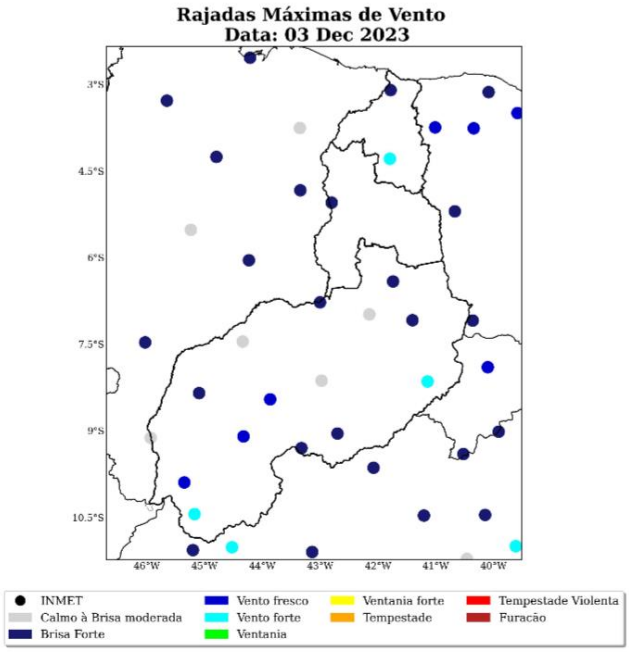
Figura 14: Máxima rajada de vento diária sobre a área de concessão da Equatorial-PI para o dia 03 de Dezembro, baseado nas estações meteorológicas do INMET.

No dia 03 de Dezembro (Figura 14), os ventos se intensificaram. Ocorreram registros de ventos fortes nas Regionais Norte e Sul.

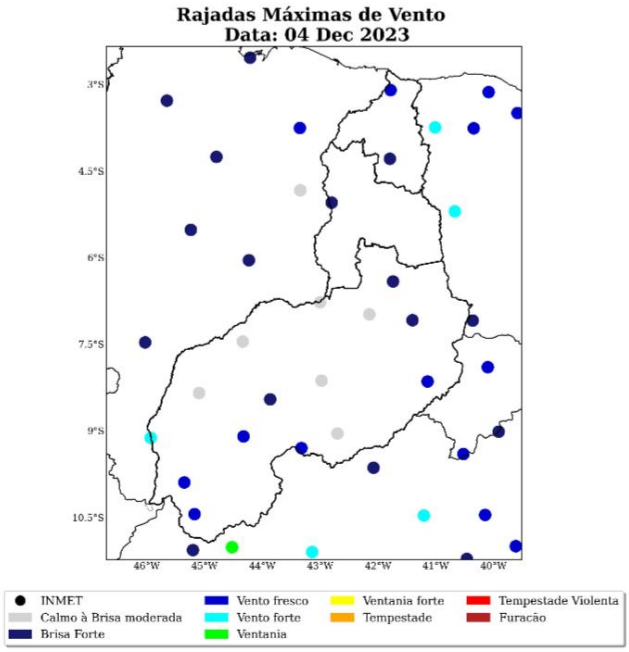
Figura 15: Máxima rajada de vento diária sobre a área de concessão da Equatorial-PI para o dia 04 de Dezembro, baseado nas estações meteorológicas do INMET.

No dia 04 de Dezembro (Figura 15), as máximas rajadas de vento registradas foram classificadas como vento forte na Regional Sul. Na Regional Norte, o máximo observado foi vento fresco, enquanto na Metropolitana foi brisa forte.
