# RELATÓRIO DE INTERRUPÇÃO EM SITUAÇÃO DE EMERGÊNCIA

**EQUATORIAL PIAUÍ**

**01 01.2025 – EQTL PI**

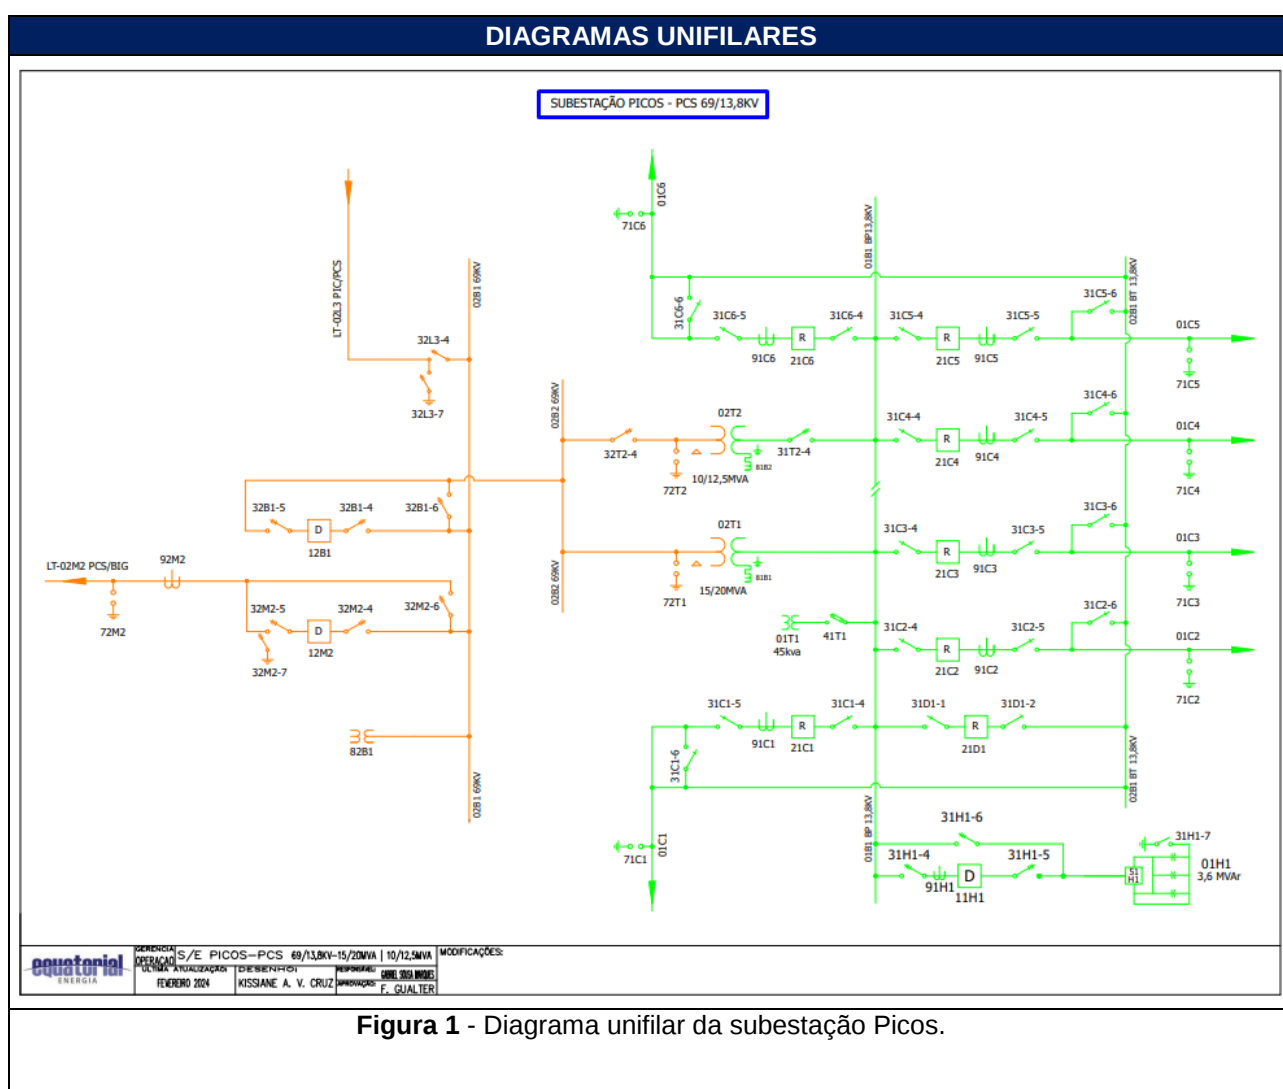
No intuito de promover a contextualização deste evento caracterizado como Situação de Emergência, é apresentado nas Figuras abaixo, **Erro! Fonte de referência não encontrada.** o diagrama unifilar da área de concessão da Equatorial Piauí, destacando os alimentadores que foram afetados pelo evento climático.

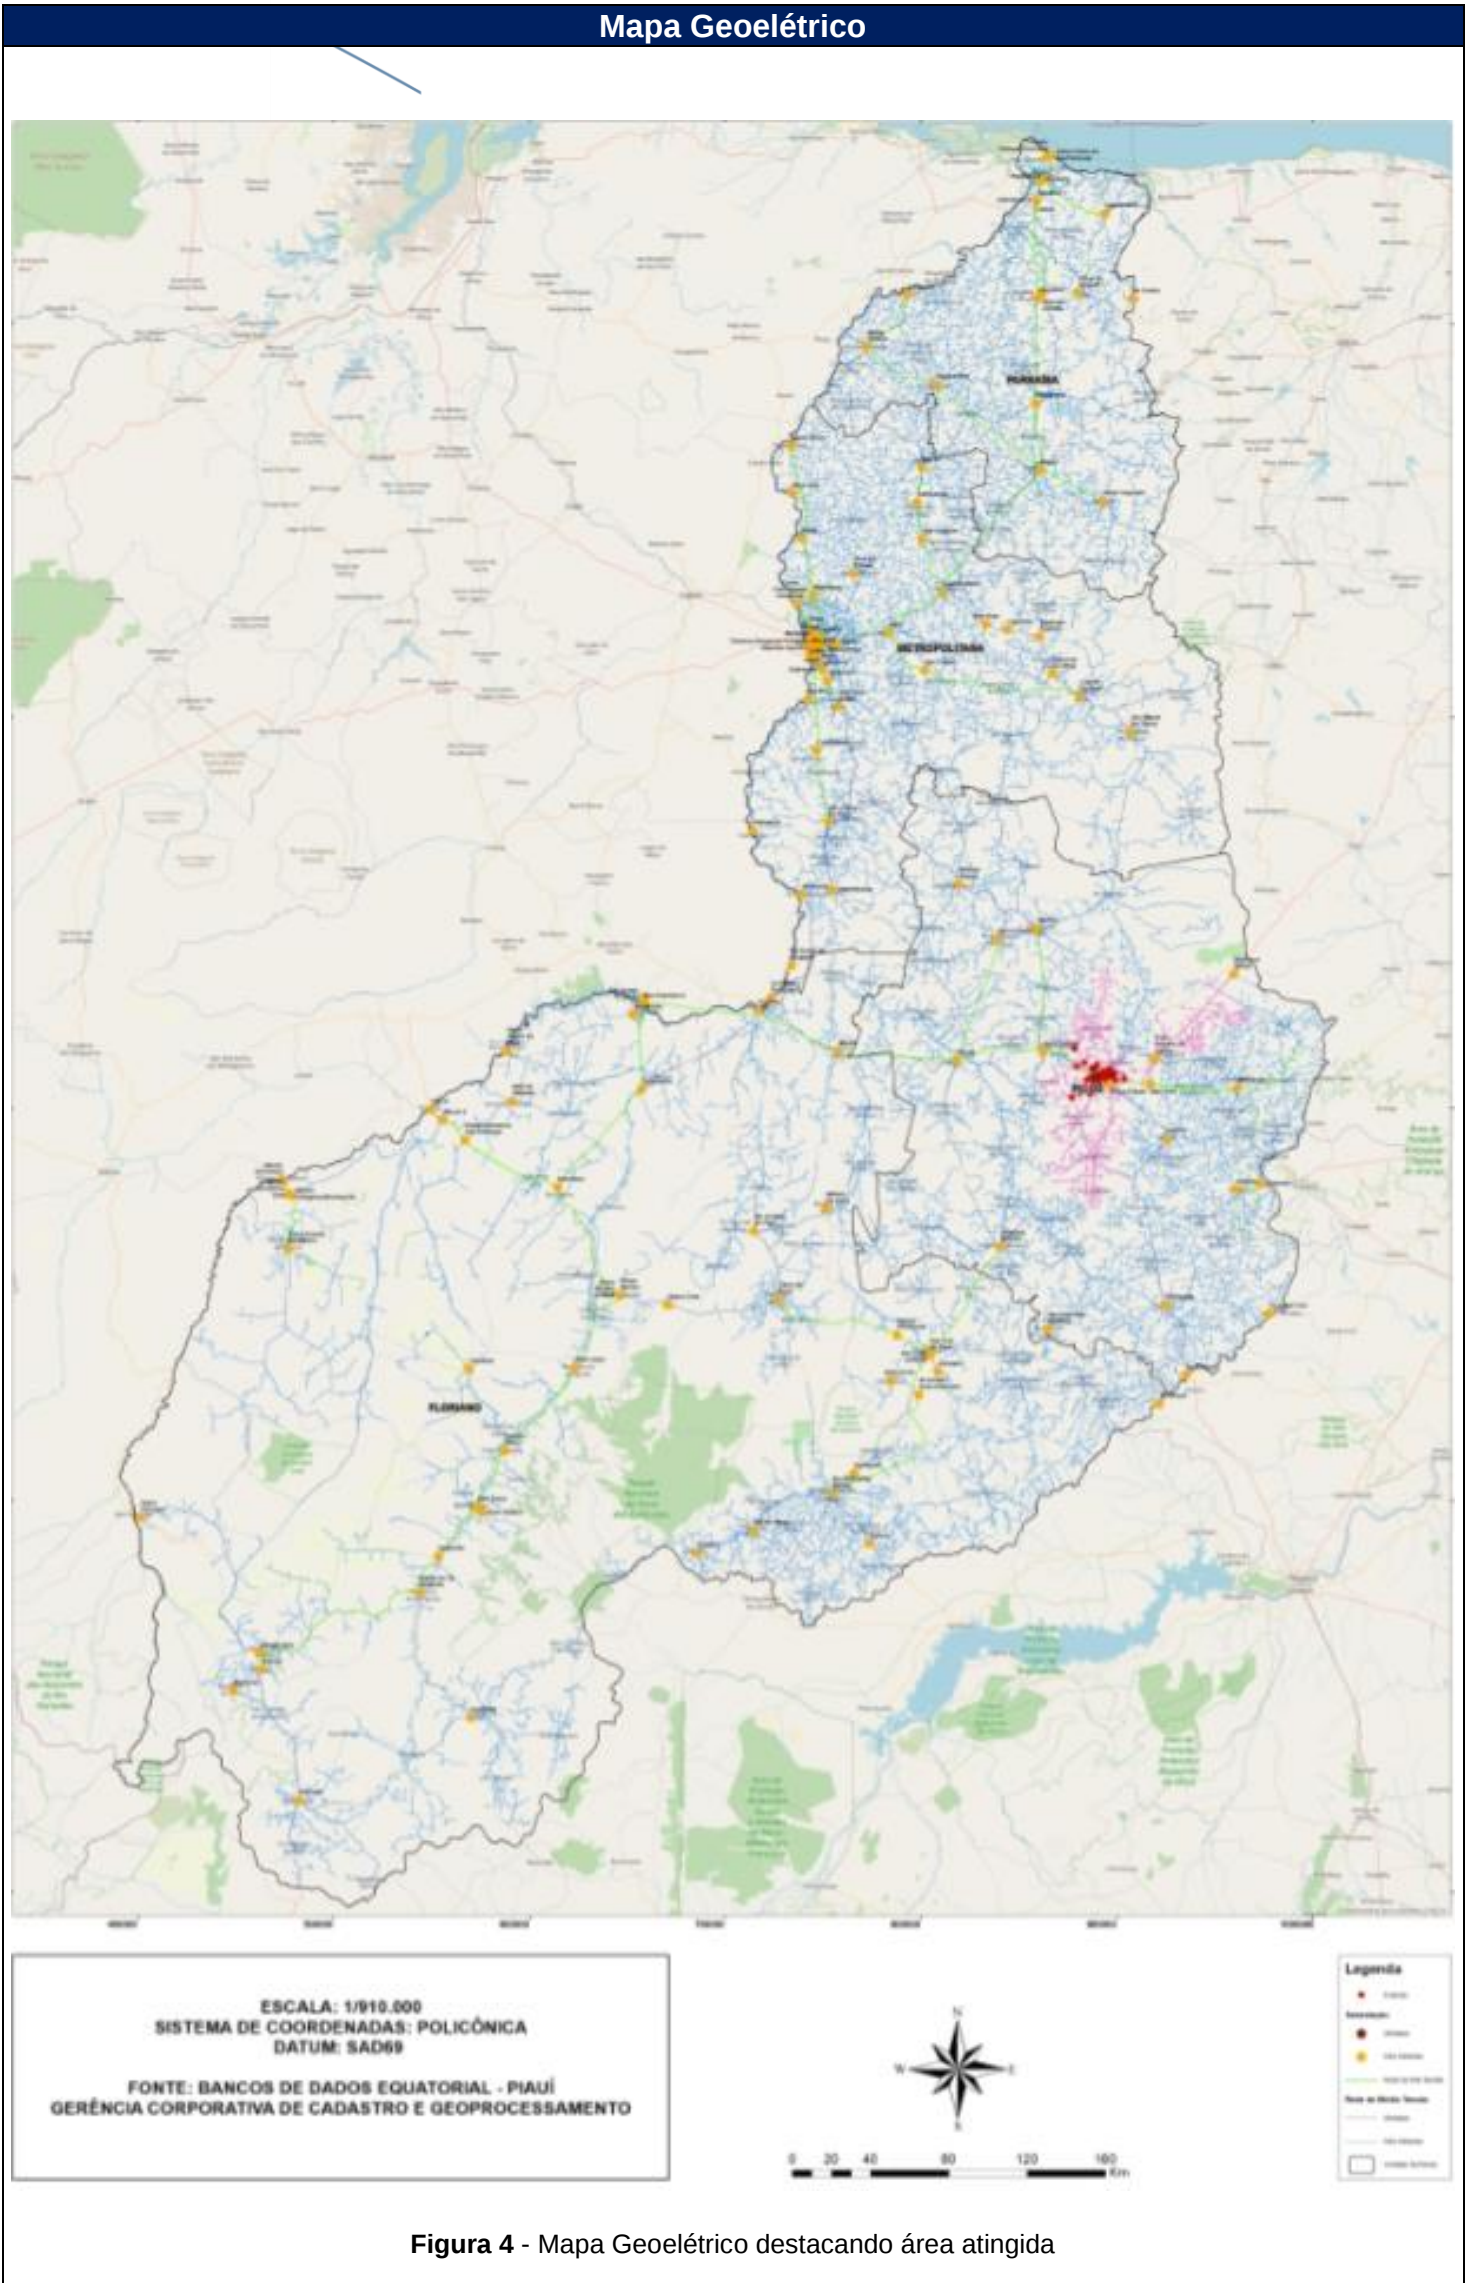
Figura 4 - Mapa Geoelétrico destacando área atingida

Além disso, a região afetada encontra-se geograficamente e eletricamente referenciada pela Figura 4, evidenciando os alimentadores e subestações, no caso os pontos de interrupção que possuem relação com o evento descrito acima .

No mapa acima, fica evidente que o alimentador afetado, bem como o ponto de defeito estão geograficamente situados na região de abrangência abordada no decreto de emergência emitido pelo governo estadual

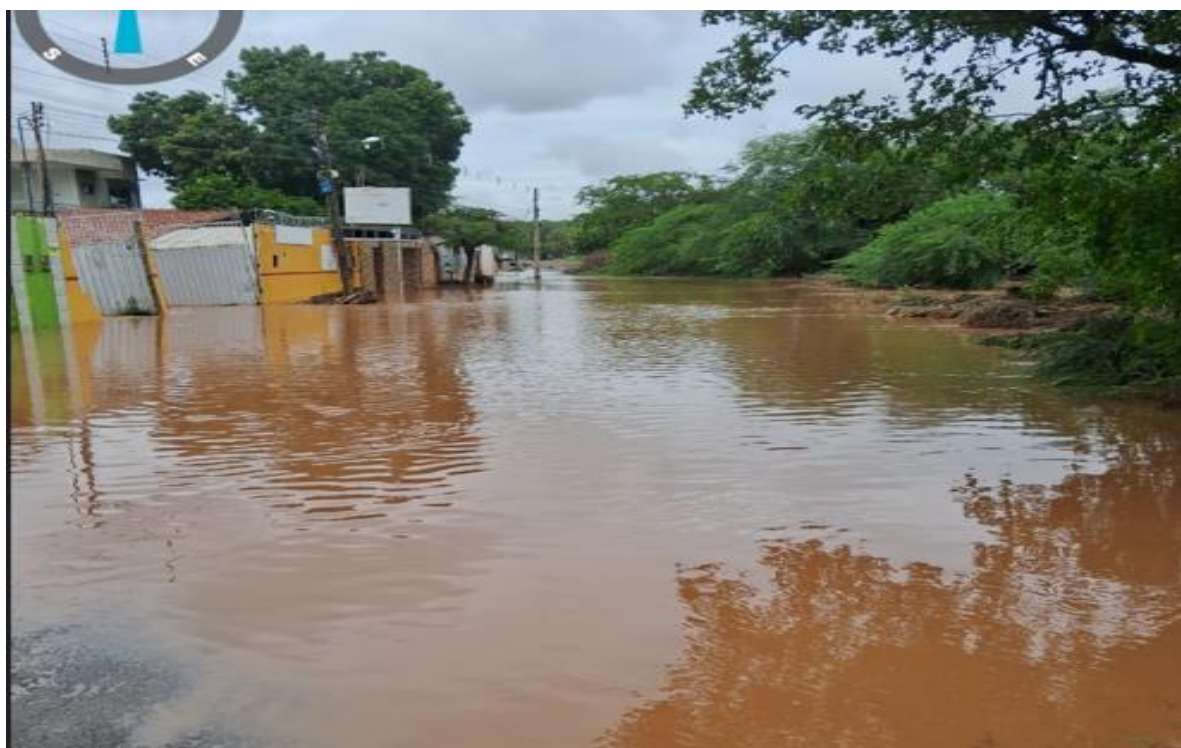
**Figura 5** – Famílias sendo retiradas com ajuda do Exército e corpo de bombeiros –  
Corpo de Bombeiros e Exército.

Na Figura 5, é evidenciada o auxílio do corpo de bombeiro e exército para a retirada de famílias que ficaram ilhadas após as fortes chuvas, muitas famílias só conseguiram sair da área alagada com a ajuda dessas equipes.

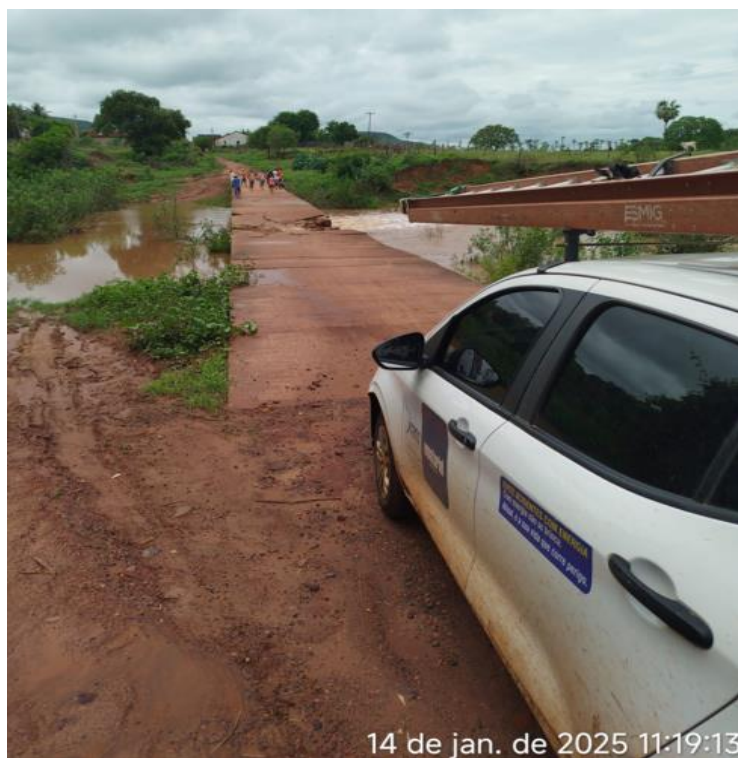
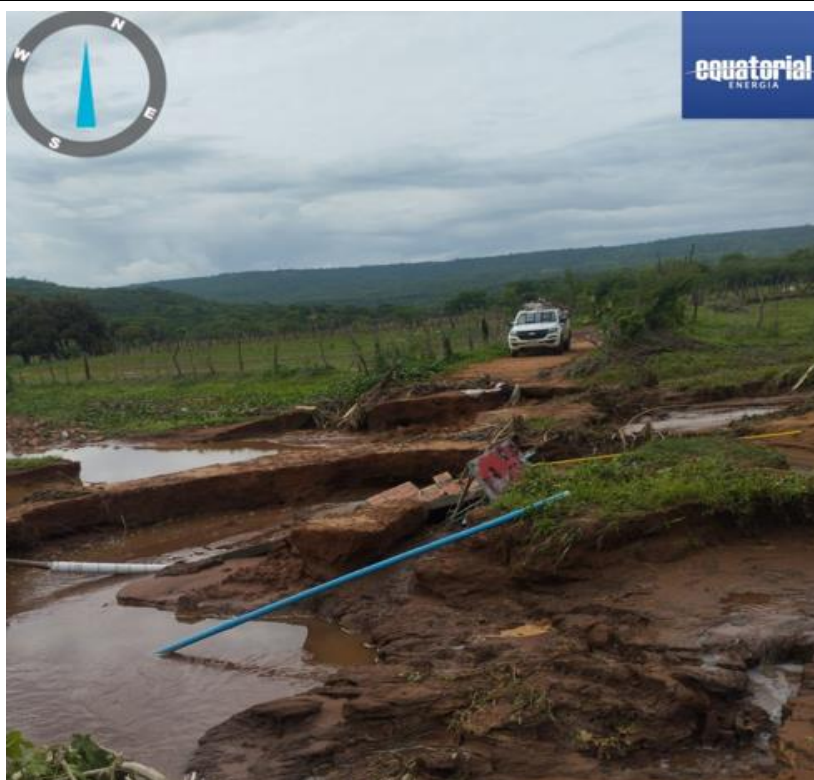
**Figura 6** - Estrada vicinal de acesso à vários povoados rurais do município. Fonte – Diário oficial.

Na Figura 6, é apresentada a estrada vicinal de acesso à vários povoados rurais no município de Picos, dentre eles os povoados: Retiro, Saquinho, Sucuruí e Várzea Grande. A estrada deixa a comunidade sem acesso à outras áreas da região, isolando assim um grande número de famílias.

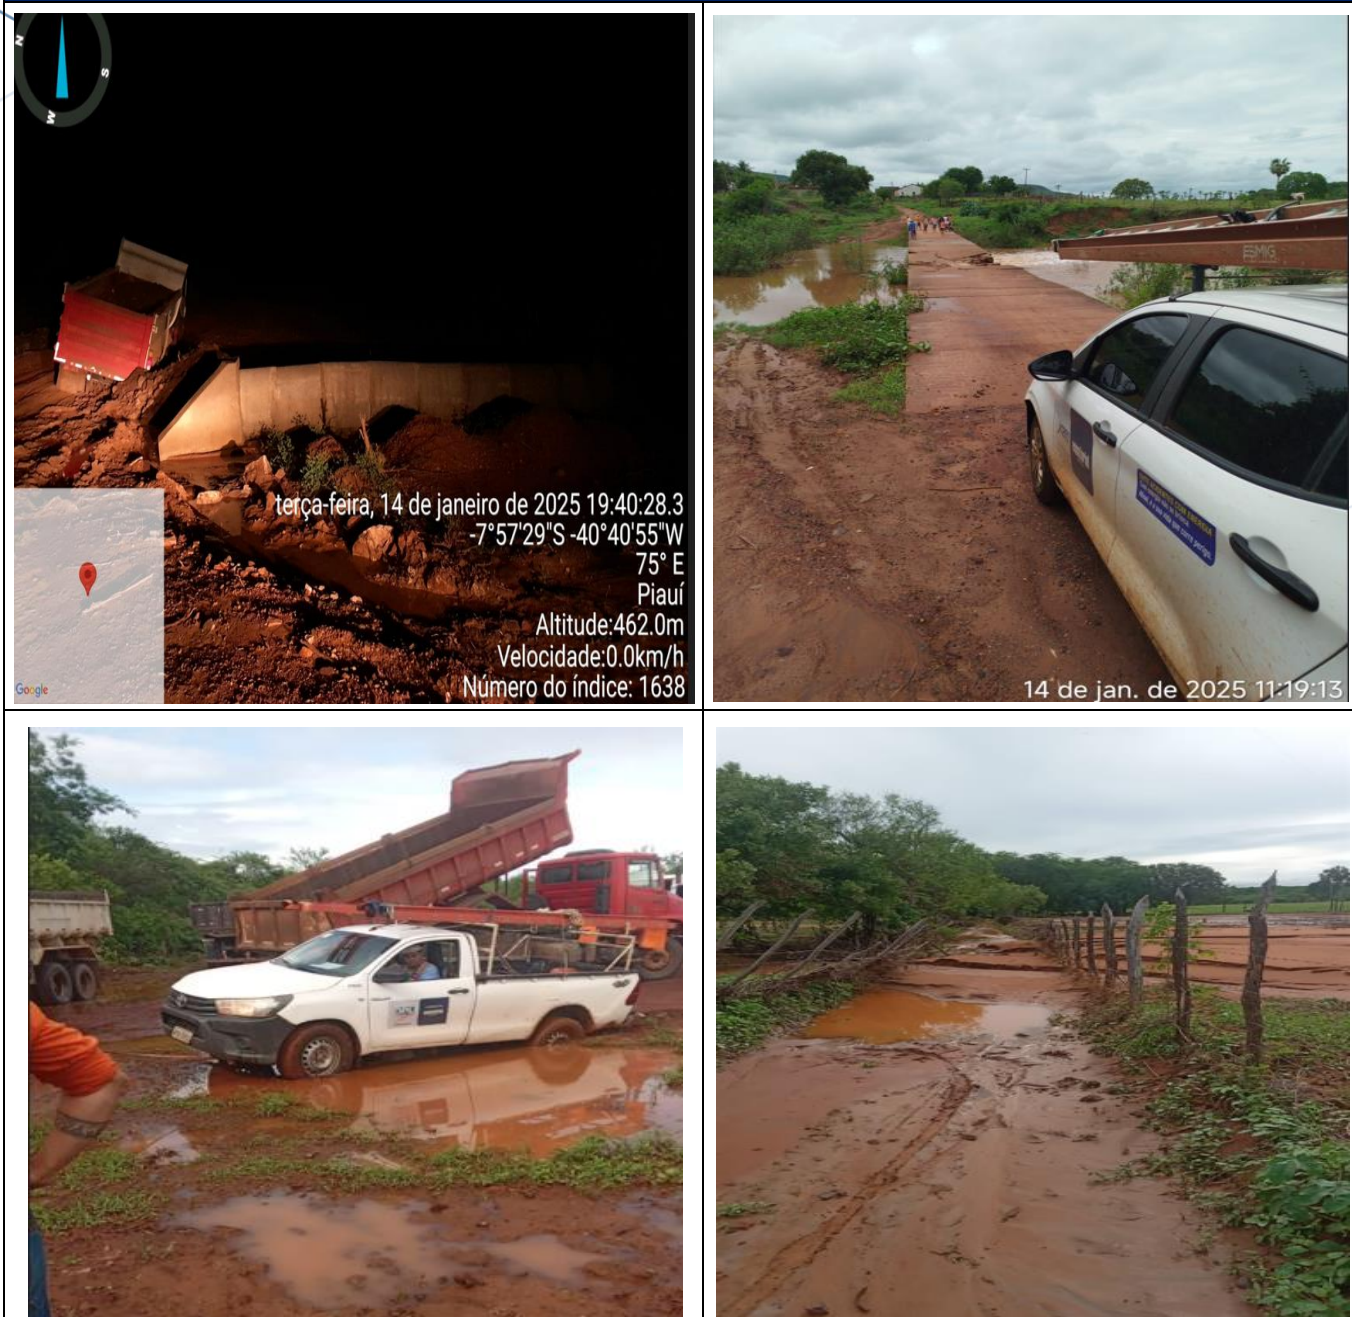
**Fotos –** Condição climática adversa, com muita sequeidão e queimadas, atingindo a rede primária e com dificuldades de pronto atendimento. Pulo partido próximo a equipamento (religador). **Local:** Picos. **Regional:** Sul.  
**Data:** 14/01/2025. **Ocorrência:** 22432 **Equipe:** emergencial

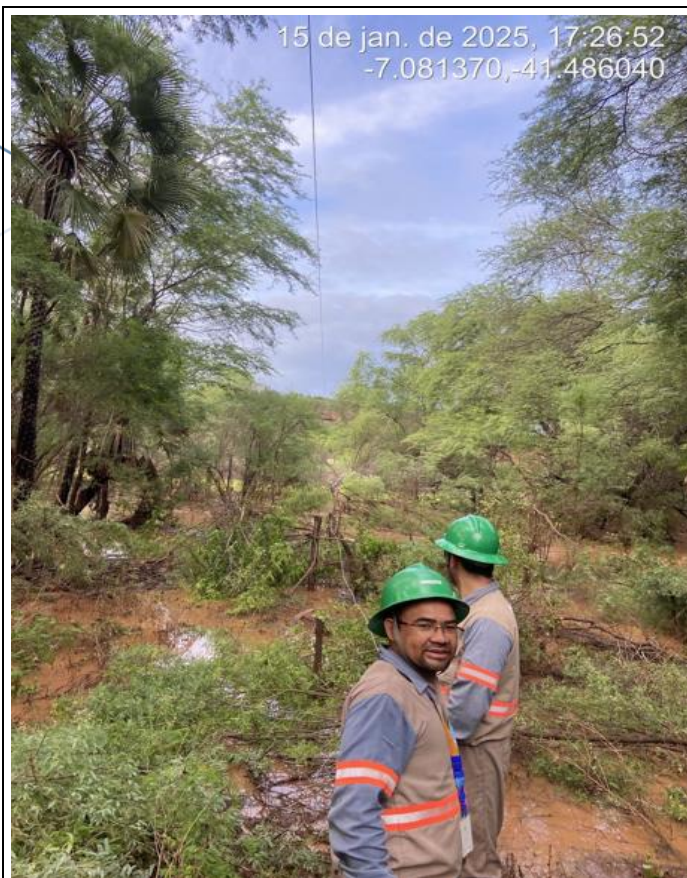
**Foto – Detalhe do ponto do defeito – difícil cesso. Regional: Sul.**  
**Data: 15/01/2025.**

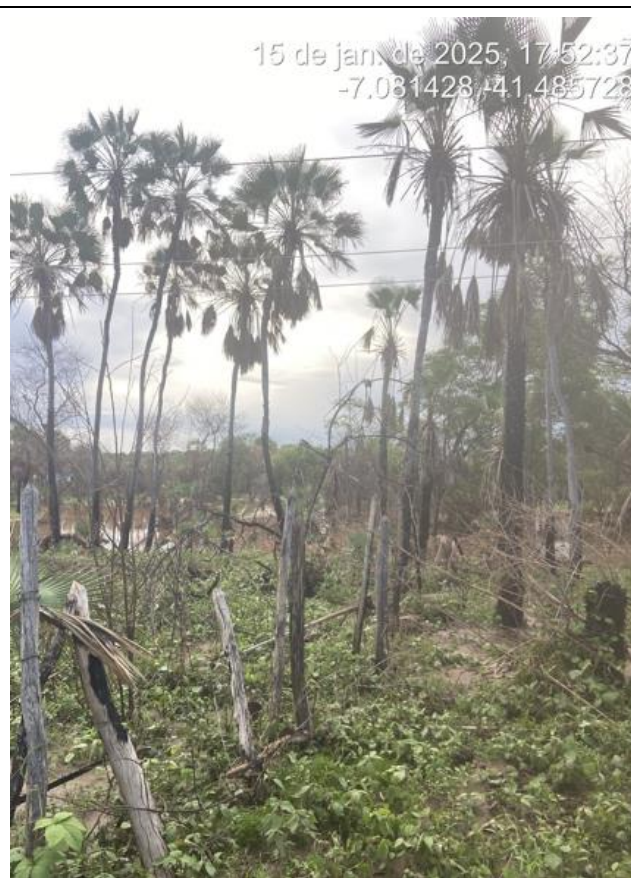
**Foto – Detalhe do ponto do difícil acesso. Regional: Sul.**  
**Data: 15/01/2025.**

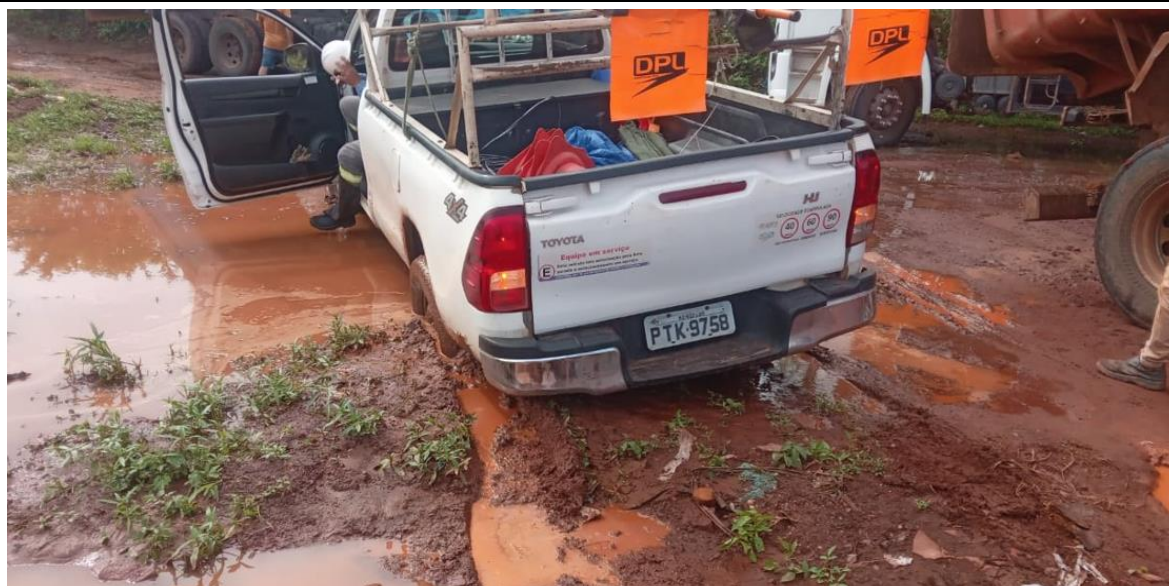
**Foto – Detalhe do ponto do difícil acesso, área alagadiça. Regional: Sul.**  
**Data: 12/01/2025.**

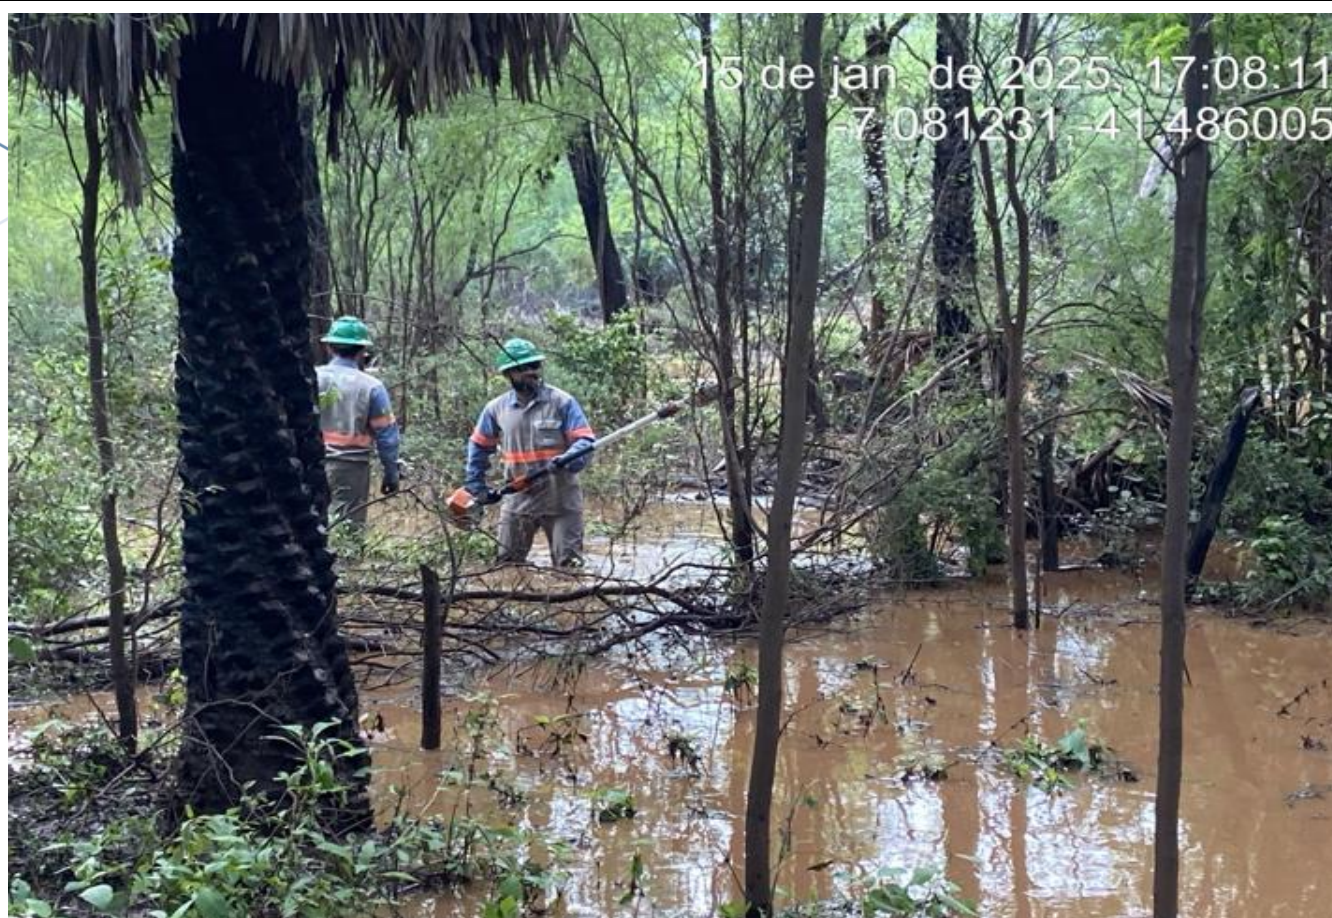
**Fotos** – Atendimento a uma ocorrência, local de difícil acesso. **Local:** Picos. **Regional:** Sul.  
**Data:** 15/01/2025. **Equipe:** Fiscal + emergencial

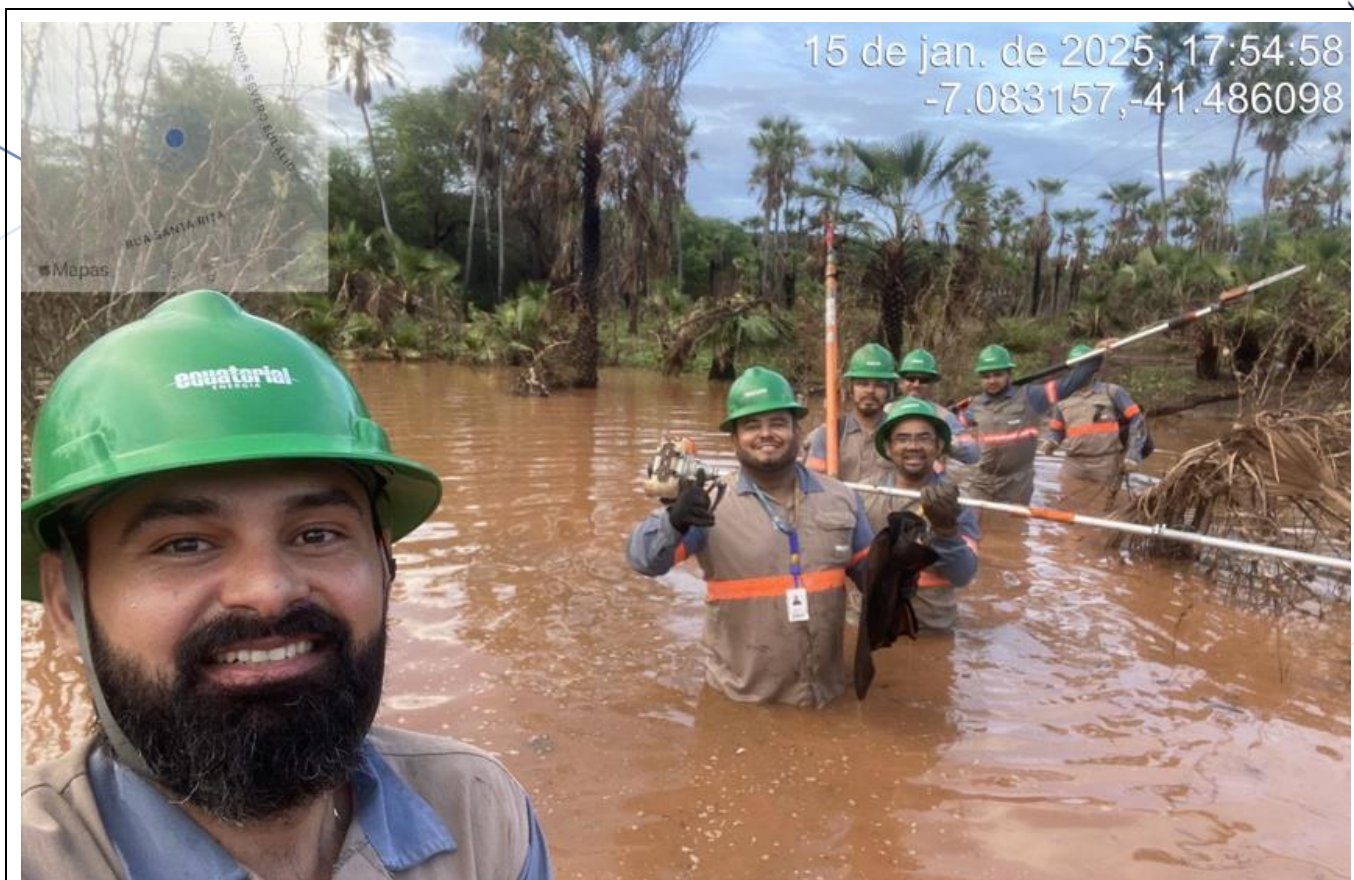
**Fotos** – Inspeccionando defeito no circuito, local de difícil acesso. **Local:** Picos. **Regional:** Sul.  
**Data:** 15/01/2025. **Equipe:** Fiscal + 02 equipes do emergencial.

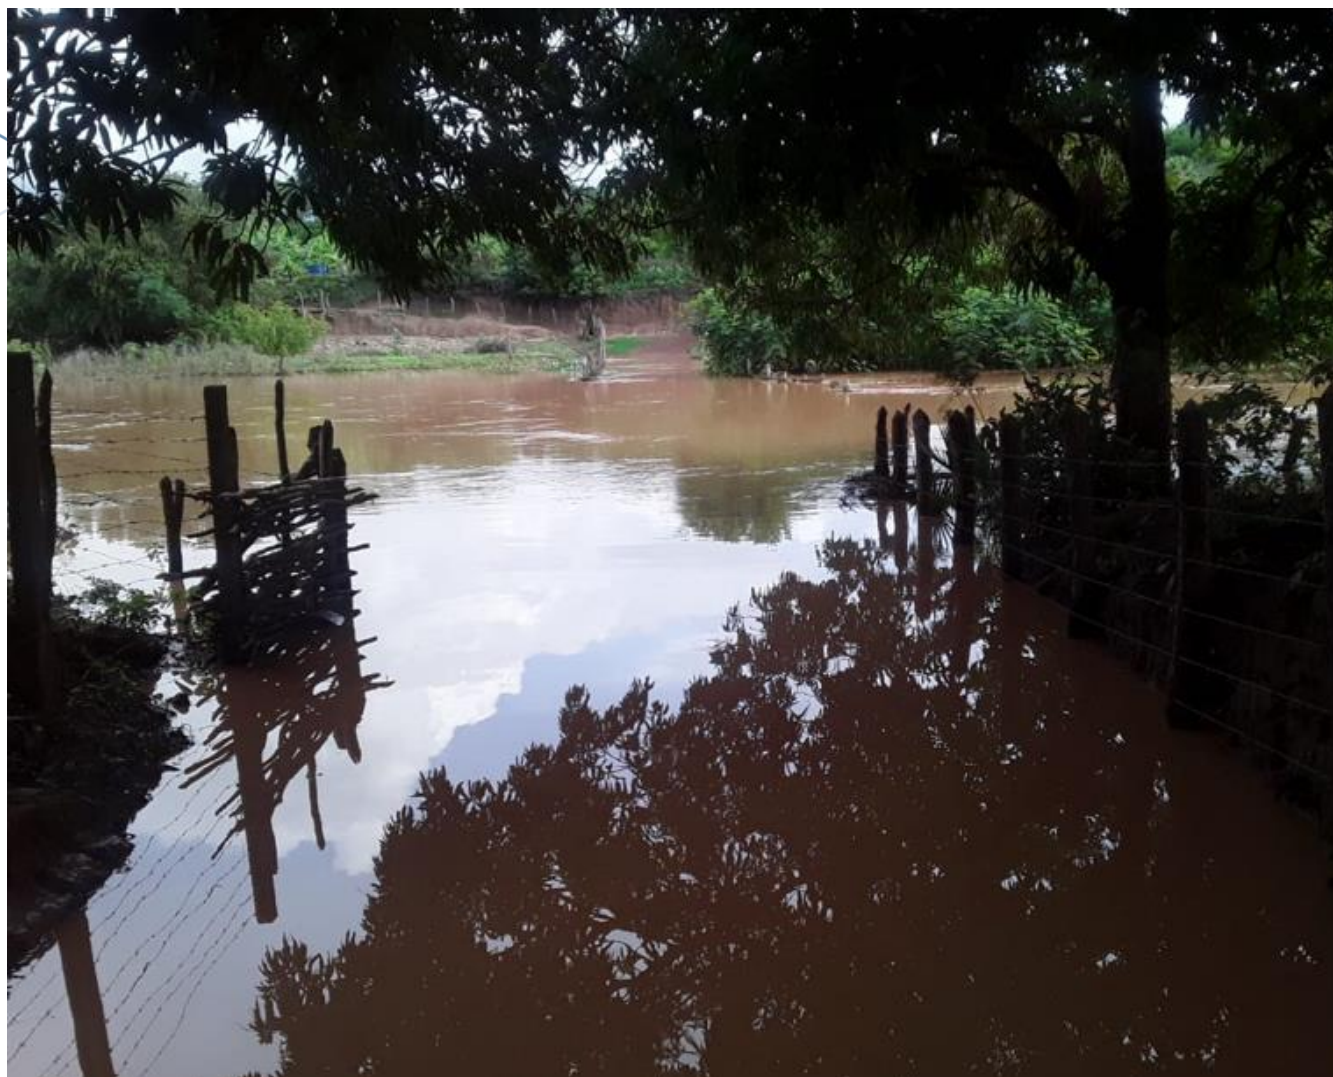
**Fotos** – Atendimento de ocorrência sem acesso. **Local:** Picos. **Regional:** Sul.  
**Data:** 11/01/2025. **Equipe:** Fiscal

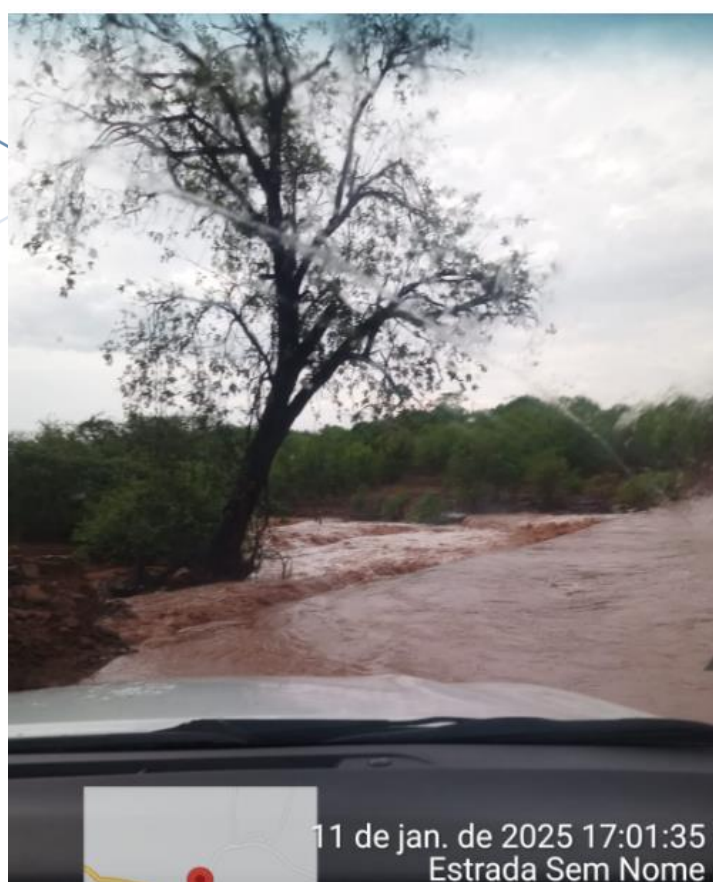
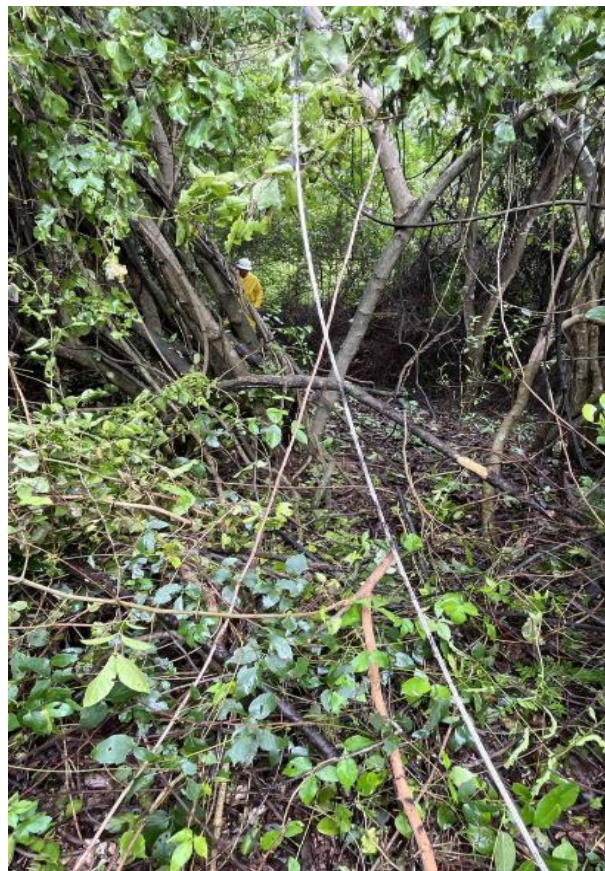
**Fotos** – Atendimento de ocorrência sem acesso. **Local:** Picos. **Regional:** Sul.  
**Data:** 11/01/2025. **Equipe:** Emergencial

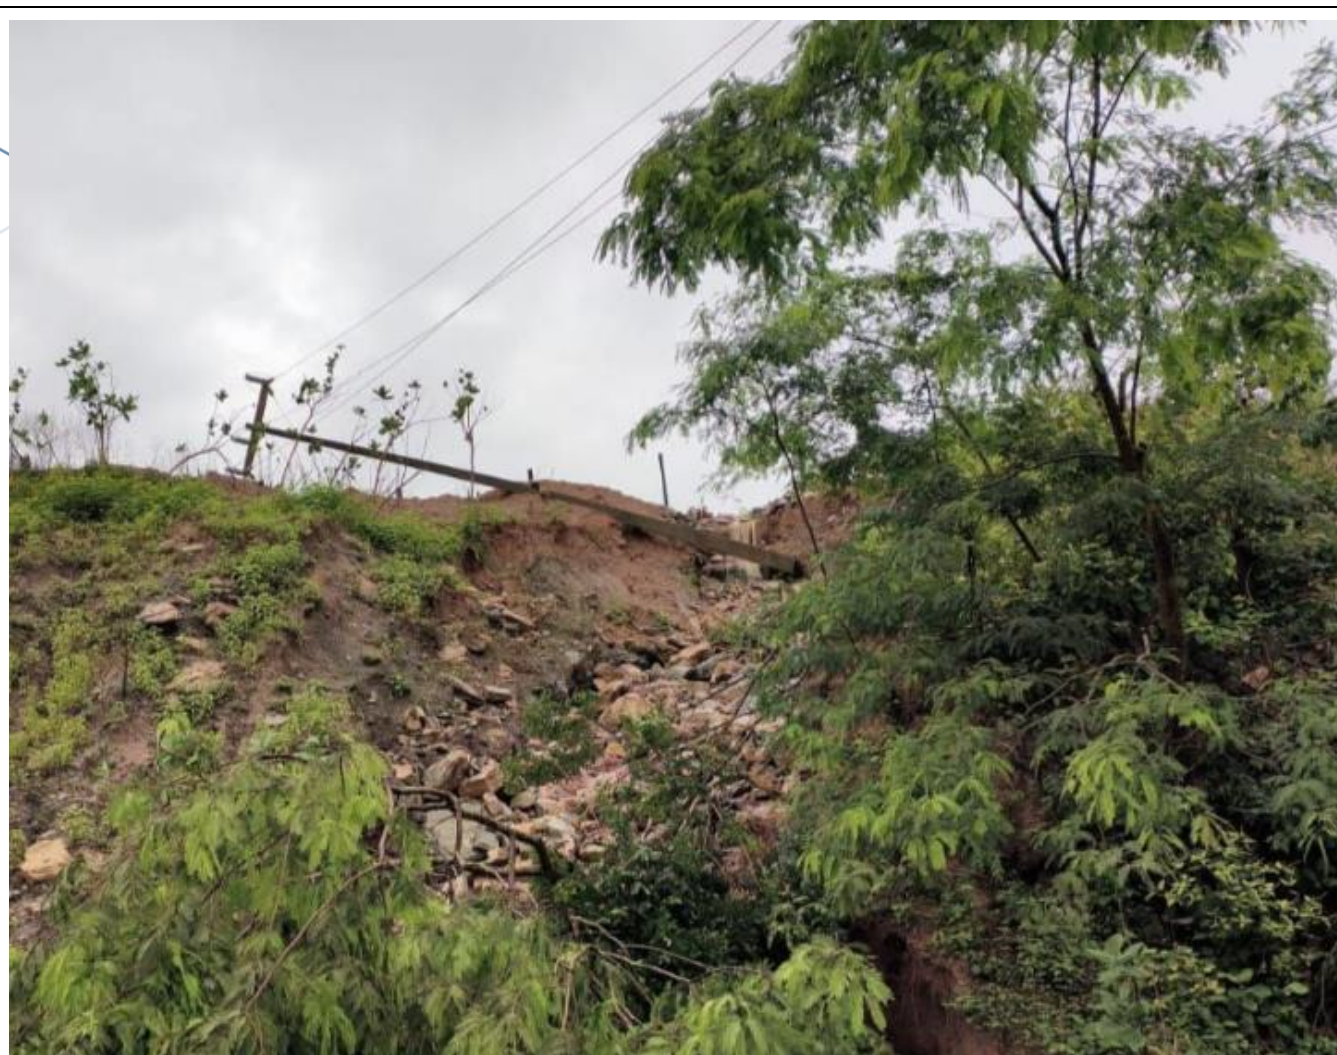
**Fotos –** Atendimento de ocorrência sem acesso. **Local:** Picos. **Regional:** Sul.  
**Data:** 08/01/2025. **Equipe:** Emergencial

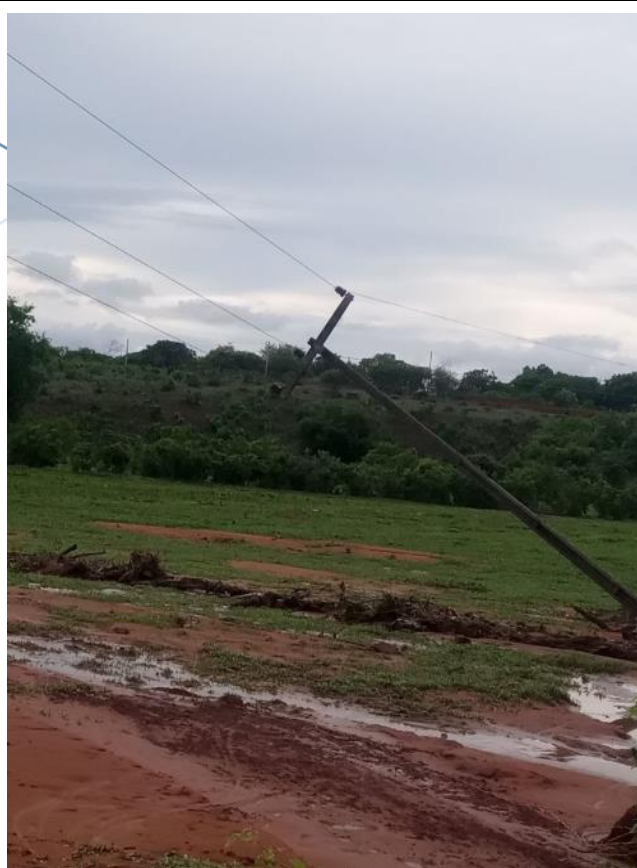
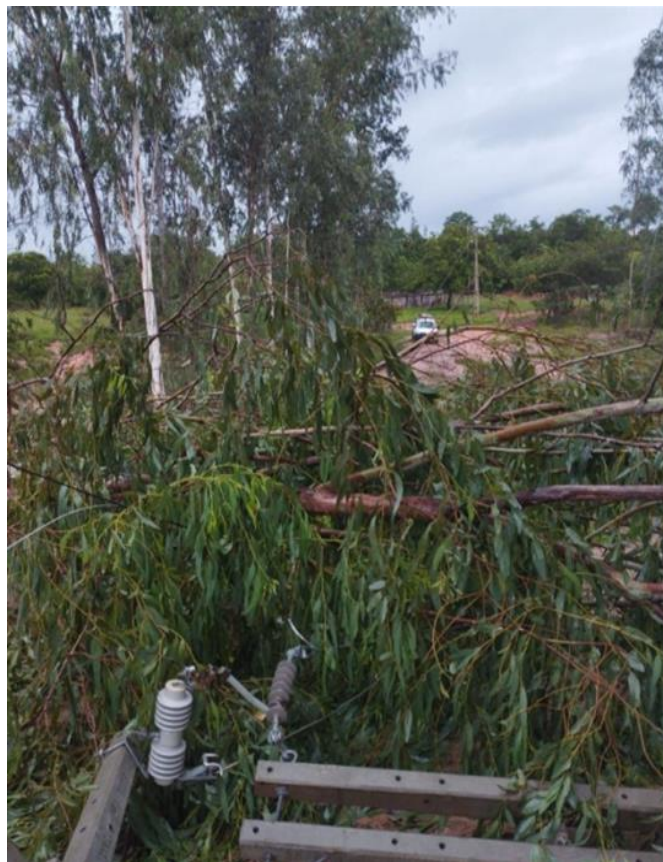
**Fotos – Atendimento de ocorrência sem acesso. Local:** Picos. **Regional:** Sul.  
**Data:** 08/01/2025. **Equipe:** Emergencial
